コンクリート床版補修材の使用条件が再劣化に及ぼす影響

東北学院大学 学生会員 高倉拓磨，非会員 菊池 亨，佐藤 廉  
東北技術事務所 維持管理技術課 法人会員 川村英弘，加藤 保，和田学  
復建技術コンサルタント 法人会員 飯土井 剛，東北学院大学 正会員 武田三弘

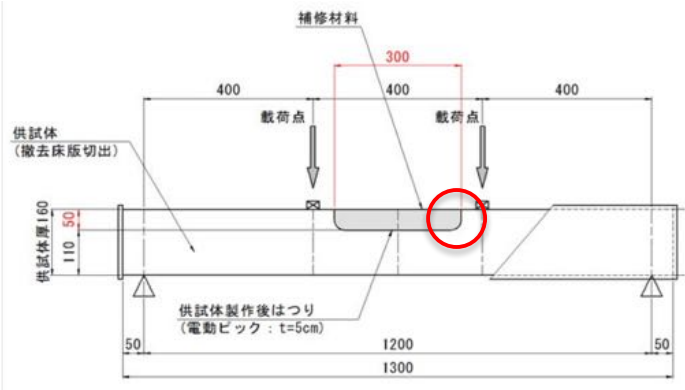
図-1 供試体形状寸法

実験には、100×160×1300mmの梁型供試体を用いた。主鉄筋にはD13を2本配置し、梁中央部には劣化部をはつり取った状況を想定した300×50×100mmの凹部を設けてある。載荷は4点曲げ載荷とし、載荷荷重は終局耐力の25%として周波数2Hzにて繰り返し載荷を行いながら、各種補修材を打ち込んだ。図-1は供試体の形状寸法を示したものである。

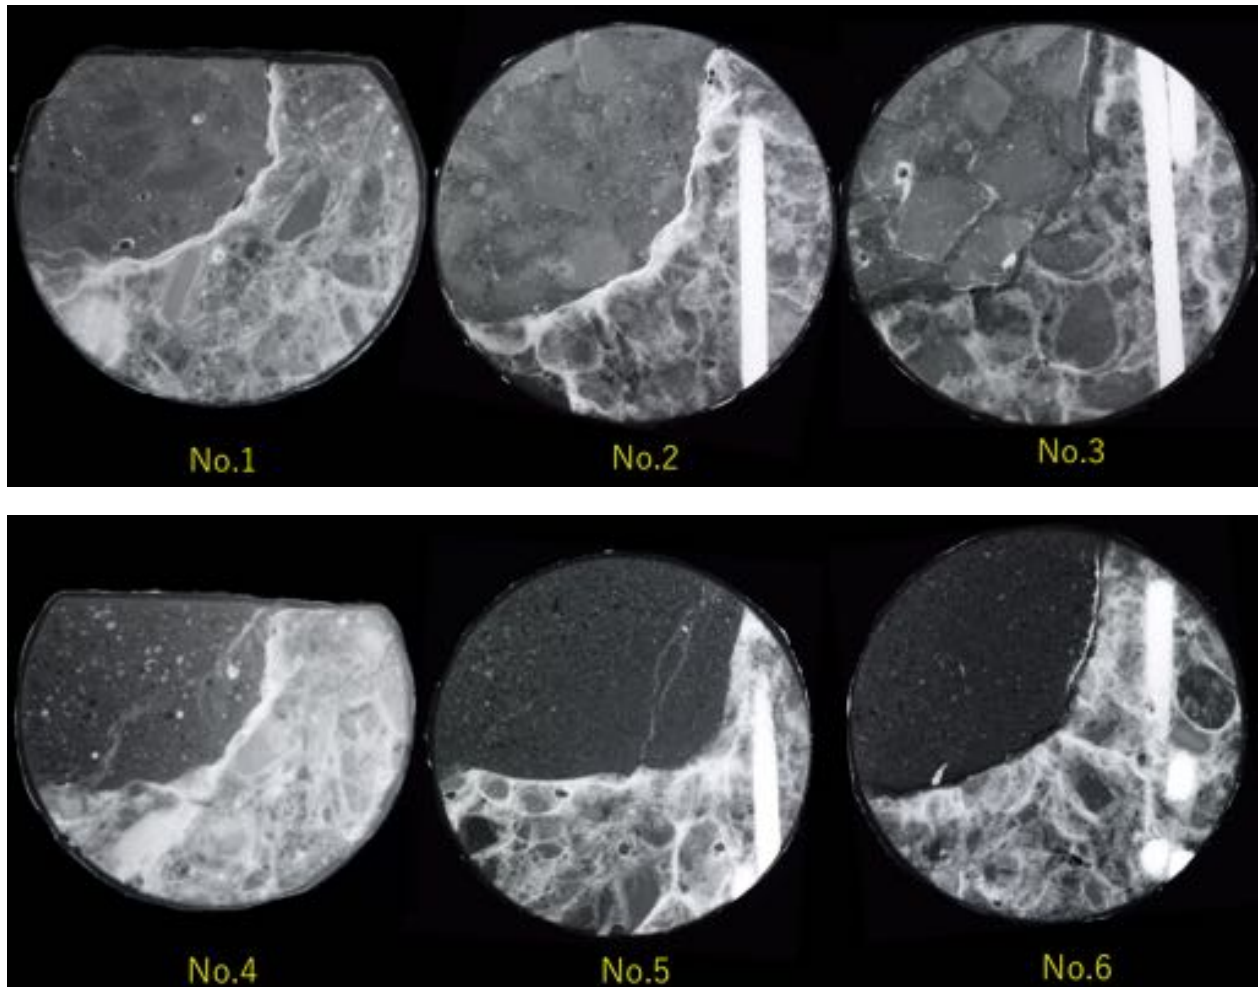
写真-1 X線造影撮影結果

写真-1は、各供試体の補修材と供試体の界面付近のひび割れについて、X線造影撮影法を用いて検出した結果の一例である。No. 1～No. 3 の超速硬コンクリートを用いた条件においては、界面にエポキシ系樹脂を用いていない No.1 は補修材と供試体が一体化していないことが分かる。また、上面が湛水状態で、界面にエポキシ系樹脂を用いていない No.2 と用いた No.3 においては、約 170 万回繰り返し载荷を行ったが、No.1 に比べ No.2 はひび割れがより多く発生しており、水による劣化が顕著に進行しているのが確認できた。界面にエポキシ系樹脂を用いた No.3 は、ひび割れの発生は確認できず、他の条件よりも耐久性が高い傾向が見られた。No.4～No.6 の超速硬型ポリマーセメントモルタルを用いた条件においては、界面にエポキシ系樹脂を用いていない No. 4 と No. 5 において、補修材内にひび割れが検出された。また、上面が湛水状態で、界面にエポキシ系樹脂を用いていない No.5 と用いた No.6 においては、約 85 万回繰り返し载荷を行ったが、No.5 に比べ No.6 は、若干ひび割れの発生が抑えられているが、界面部において劣化が進行している結果となった。

実験に使用した補修材は、超速硬コンクリートと超速硬型ポリマーセメントモルタルである。供試体と補修材の間にはエポキシ系のプライマーおよびボンドを用いた条件と、上面に水が存在する条件の組み合わせ全6パターンの実験を行った。表-1は実験条件の組み合わせを示したものである。供試体No. 1, 4は、補修材を供試体上面に打ってから硬化するまでの3時間のみ繰り返し載荷を行い、振動による両者の付着状況の確認を行った。供試体No. 2, 3, 5およびNo. 6は、補修材と床版との一体性に変化が見られるまで行った。また、実験終了後は、図-1に示す赤丸の様に、供試体側面からコアを採取し、厚さ10mmの円盤状にスライスしたものに対して、X線造影撮影を行い、補修材と供試体との付着状況や微細ひび割れの発生状況の確認を行った。
