## 簡易透気試験による沈みひび割れの貫通確認手法

## 1. はじめに

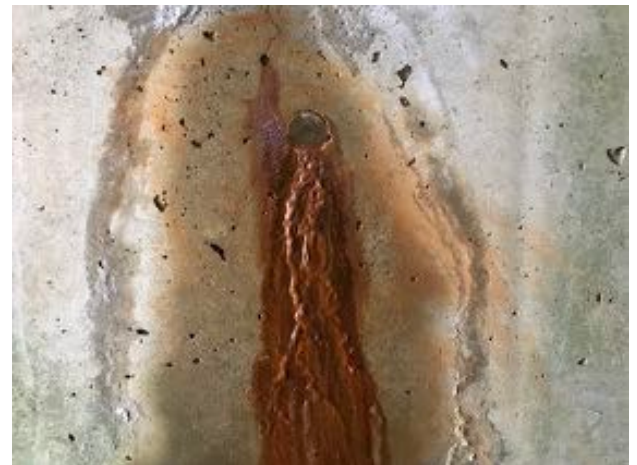
写真-1 沈みひび割れからの漏水

樋門・樋管構造物は、河川の堤防に設置される構造物であることから、空洞化が進めば、周辺土壌の陥没や洪水時の決壊に繋がる可能性も考えられることから、空洞化に繋がる漏水の点検は大変重要となる。本研究では、セパレータ周りの沈みひび割れ（写真-1）に着目し、竣工前の調査によって、貫通・非貫通の有無を調べるための検査方法の開発を行ってきた。本実験では、樋管を想定した壁状コンクリート供試体を作製し、セパレータ周辺に発生した沈みひび割れの貫通・非貫通の確認を実験室独自に開発した簡易型透気試験装置を用いて調査し、その結果と、内部のひび割れとの関係を求めた。

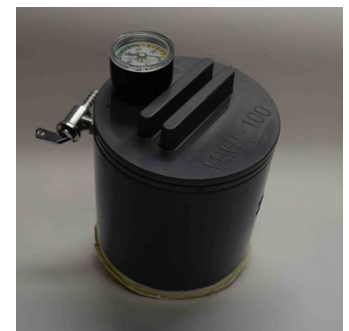
写真-2 簡易透気試験器

実験では、 $422 \times 1788 \times 150\text{mm}$  と  $422 \times 1788 \times 270\text{mm}$  の厚さの異なる型枠に、底面より 400、700、1000、1300 および 1600mm の位置に間隔 200mm で 2 本ずつセパレータを設置した状態のものを準備した。コンクリートは、普通 21-18-20N（空気量 3.5%）を 2 層に分け打込み、棒状振動機を用いて締め固めを行った。型枠脱型は翌日行い、乾燥収縮によってひび割れ幅が拡大することを期待した。1 週間以上経過した後、簡易透気試験装置（写真-2）を用いて、セパレータ一面の測定を行った。本装置は、筒状の塩ビ管の片面の端部にはシリコンの接着面が設けられており、もう片面は蓋をして負圧計が取り付けられているものである。シリコンの接着面を測定箇所押し当て、筒側面に取り付けられたコックから真空装置を用いて負圧にし、負圧計が  $-80\text{kPa}$  から  $-60\text{kPa}$  まで変化するまでにかかった時間  $t(\text{sec})$  を計測することによって評価する方法である。今回、簡易透気試験器によって測定を行った 24 箇所のセパレータ箇所のうち、測定結果が大きく異なる 4 箇所からコアを採取し、そのコアを厚さ 10mm 毎に湿式コンクリート切断機を用いて円盤状にスライスし、X線造影撮影法を用いて深さ方向ごとの沈みひび割れの発生状況を調べ、透気試験の結果と比較を行った。
