中性子線を用いたコンクリート床版劣化部の非破壊検査に関する研究

1. はじめに

2. 実験概要

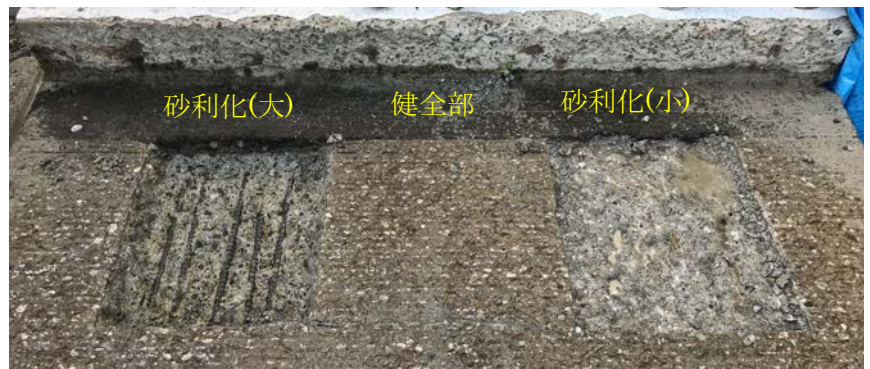
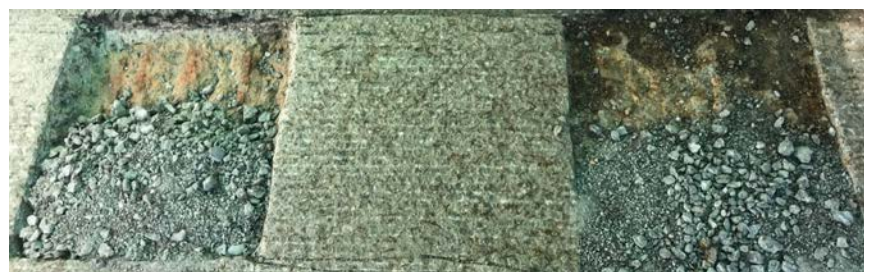
削りの後状況

砂利を詰めた状況

写真-1 削り後のコンクリート床版上層部の状況

実験に使用した供試体は、現場より撤去された切り出されたコンクリート床版を用いた。この床版の上層部は切削された状態であるが、この面を健全部として、電動ブレーカで深さ 100mm まで削り砂利を詰めた条件を、砂利化（大）、30mm まで削り砂利を詰めた条件を、砂利化（小）として使用した。写真-1 に、削り後の状況および砂利を半分敷き詰めた状況を示す。測定の際には、この床版の上に、厚さ 50mm のアスファルトを敷き、そのアスファルトの上から中性子線を用いて測定を行った。なお、測定時には、削り箇所に①砂利を入れない状態、②砂利を入れた状態、③砂利の他に水を入れた状態の 3 通りについて行った。なお、水は 500ml ずつ入れながら測定を行い、床版面に溢れるまで続けた。

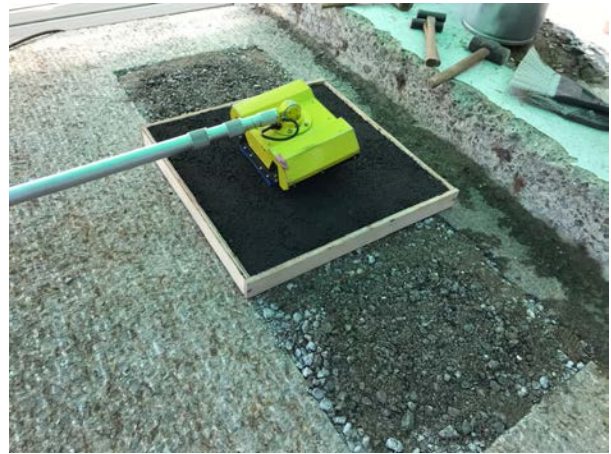
写真-2は健全部の測定状況を示したものである。写真に示すように、砂利化の上に可動式のアスファルト板を敷き、いずれの箇所も測定を行った。

写真-2 測定状況
