樋門等コンクリート構造物のひび割れ補修方法に関する研究

株式会社 建設環境研究所      正会員   ○新沼   佳苗  
東北学院大学                      正会員     武田   三弘  
東北学院大学                      学生会員   尾形   拓海

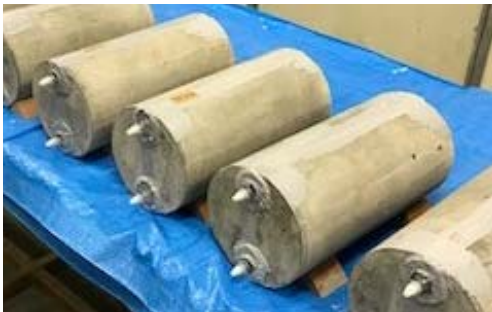
写真-1 供試体準備状況

実験には、レディーミクストコンクリート工場のフレッシュコンクリート（普 30-18-20N）を用いて作製したφ150×300mmの円柱コンクリート供試体を使用した。この供試体を、圧縮試験機を用いて引張方向に割裂し0.4mmの貫通ひび割れを再現し、その後、打込み下面側ひび割れの下上に注入用のプラグを取り付け、ひび割れ全面をコーティングすることで実構造物での注入状況を再現した。表-1は供試体条件を示したものである。実験に使用した補修材は、高炉スラグの超微粒子（平均 4μm）を主材とした超微粒子高炉スラグ系コンクリートひび割れ注入材（粘性 45mPa/s、水比 70%）で、長期にわたり硬化促進する特徴がある。注入方法は、供試体をひび割れが鉛直方向となるよう横置きにし、下端の注入用プラグから補修材を注入し、上端のプラグからリークが確認できるまで注入を続けた。注入後はそれぞれ、気中・水中養生を行い(表-1 参照)、その後、供試体を円盤状に輪切り（厚さ 10mm）にカッティングし、目視による充填状況の確認と X 線造影撮影法を用いて密実性の確認を行った。X 線造影撮影法とは、コンクリート用に開発された造影剤をコンクリートに浸透させ、X 線撮影を行うことによって、ひび割れや空洞又は密実性の比較を行うことが可能な手法であり、今回、補修材の充填状況や母材と補修材の密実性の比較を行った。

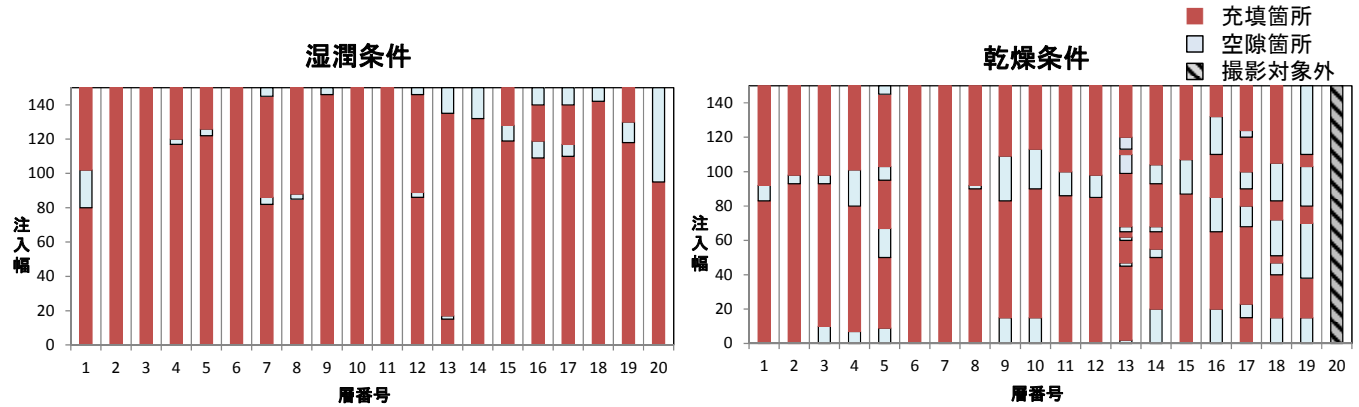
図-1 Φ150 mm円柱供試体の目視による充填状況確認結果

「乾燥条件」および「湿潤条件」で注入した  $\phi 150\text{mm}$  円柱供試体をカッティングし目視により充填状況を確認した結果、表層より 20 層目（約 30 cm）までは概ね充填されているが、乾燥条件の供試体は、内部に細かな空隙が発生していることが確認できた（図-1）。また、X線造影撮影を行い充填状況を比較したところ、「乾燥条件」の方がひび割れ部が白くなっていることが確認できた（写真-2）。X線造影撮影は、空隙やひび割れ部に造影剤が浸透した箇所が白く映るため、乾燥条件がより白が濃いほど浸透量（空隙）が多いと言える。

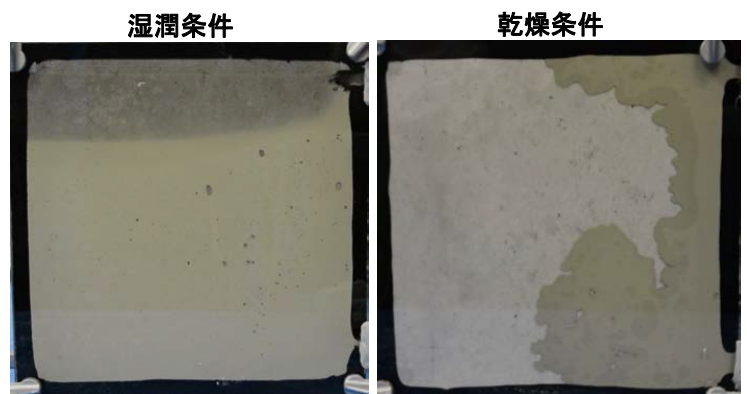
写真-3 無機系補修材注入状況

$300 \times 300\text{mm}$  のアクリルを用いた供試体でひび割れ内部の注入状況を確認した結果（写真-3）、「乾燥条件」では、不均一に補修材が充填されることが確認され、これらは、補修材中の水分が母体に吸収（ドライアウト）されたことにより、目詰まりがひび割れ内部に目詰まりが発生したためだと考えられる。

実験には、 $300 \times 300 \times 60\text{mm}$  のコンクリート板と  $300 \times 300 \times 10\text{mm}$  のアクリル板を隙間が  $0.4\text{mm}$  空くように端部をブチルテープで貼り合わせ、注入用のプラグを接着したものを使用した。補修材は、無機系は超微粒子高炉スラグ系コンクリートひび割れ注入材（粘性  $45\text{ mPa}\cdot\text{s}$ 、水比 70%）を用いた。現場におけるひび割れへの注入方法としては、ひび割れの最も低い位置から空気を追い出すよう加圧注入を行い、より上部にある注入口からのリークを確認してから順に注入する方法が用いられている。今回の実験では、右側面下面からの加圧注入を行った。
