## 神社空間の自然災害における立地特性

○宮城県仙台二華高等学校 大町 恵里佳

○宮城県仙台二華高等学校 小野 真之介

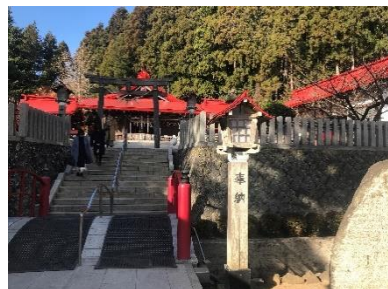
図1 金蛇水神社の本殿

神社全体が山の麓から集落を見下ろす位置に建っており、図1から分かる通り、神殿は鳥居周辺より約2.5m高く作られていた。地盤も固い場所であったため、過去に洪水や東日本大震災による大きな被害はなかった。谷の出口に位置しているこの神社は水神を祀り、立地の安全性と信仰心から地域の集会所としての役割を果たしてきた。
