名取川流域における神社空間の自然災害に対する立地特性

宮城県仙台二華高等学校 2年 非会員 ○清水野稜人

1 目的

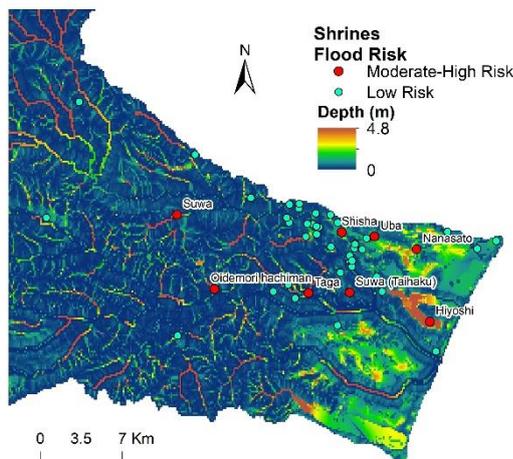
図1 浸水リスクの高い神社の立地

本研究の対象は、大町および小野らの研究において水災害に強い立地特性でなかった、諏訪神社（青葉区）、多賀神社、生出森八幡神社、日吉神社、七郷神社、姥神社、四社宮、諏訪神社（太白区）の8つとした。各神社の位置を図1に示す。

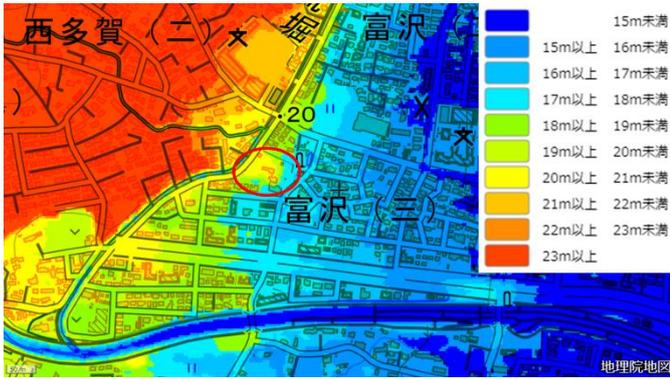
図2 多賀神社周辺の標高図

図2に氾濫平野に位置する多賀神社周辺の標高図を示す。段丘面上にある天沼から流れ出た沢の堆積作用による微高地に神社が位置しており、多賀神社においても周辺空間より比較的 안전한立地特性に神社が建立されたと

考えられた。総じて、洪水氾濫リスク解析において水災害に強い立地特性でなかった神社は、周辺空間より安全な立地特性を有していることが確認された。

周辺空間との高低差は、特に多賀神社、生出森八幡神社、諏訪神社（太白区）で大きな差が認められた。これらの神社は上述した多賀神社と同じく微高地に神社が位置もしくは隣接しており、周辺空間より安全な立地特性に準ずるよう地盤がかさ上げされた可能性が推察された（図2および図4）。

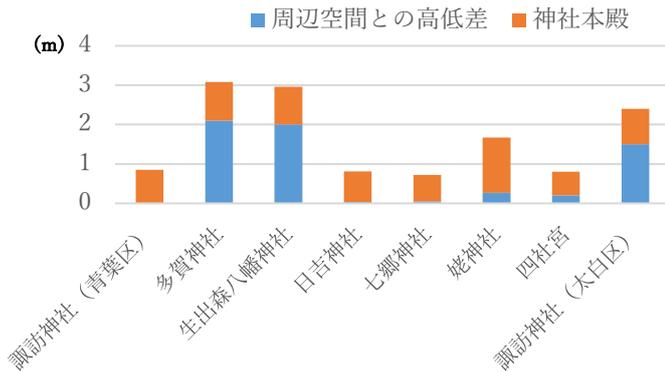
図3 周辺空間との高低差および神社本殿のかさ上げ

図3に周辺空間との高低差および神社本殿のかさ上げの高さを示す。なお、諏訪神社（青葉区）は山地に位置し高低差が測定不能だったため考慮しなかった。

神社本殿のかさ上げは、姥神社で1m以上のかさ上げが認められた。姥神社は先と同様に微高地に神社が隣接しており、一方で多賀神社、生出森八幡神社、諏訪神社（太白区）に比べて神社本殿のみの小規模の神社であるため、周辺空間より安全な立地特性に準ずるよう神社本殿がかさ上げされた可能性が推察された。
