## 営業線に近接した狭隘箇所における PHC 杭施工

盛岡車両センター青森派出所（以下、青車セ）は、総敷地面積約 20ha の車両検修設備であったが、北海道新幹線開業による輸送体系の変化に伴い、所属車両が消滅し、多くの機能が不要となっているほか、継電連動装置の老朽化が著しい。青森スリム化プロジェクトは、以上の状況を踏まえ、縮小した車両検修機能を青森駅構内に移転整備（図-1）し、その後青車セを廃止し、メンテナンスコストの削減を図るものである。本報告では、本プロジェクトにおける狭隘箇所での杭打ち施工計画について報告する。

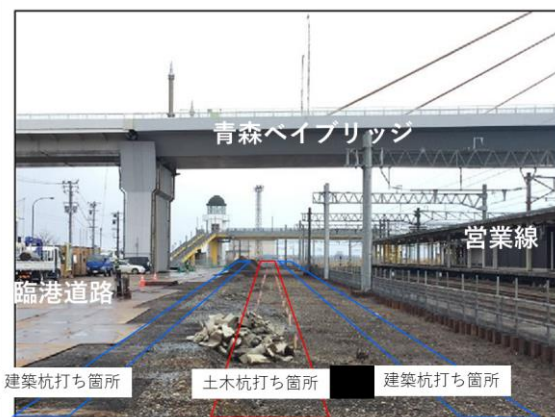
写真-1 青森駅構内

写真-1 に本工事箇所の状況を示す。今回施工する箇所には、東側に鉄道営業線、西側に臨港道路が隣接しており、上空には青森パイブリッジ（以降、青森 BB）が横断している。そのため、作業ヤードとして使用できる部分が非常に狭く、青森 BB の桁下施工箇所は、桁下空頭が約 13m という制限がある中、周辺施設等の安全確保に特に配慮して施工計画を立てる必要がある。また、環境条件（住宅街・ホテル等が隣接すること）を考慮し、騒音・振動が発生する打ち込み杭工法の選定は対象外とし、地質調査結果より明快な支持層がないことから周面支持杭とした。また、青森 BB の桁下施工箇所は、桁下空頭が約 13m であることから施工法に制限があった。これらの条件を踏まえ、プレボーリング根固め杭工法<sup>1)</sup>を採用し、一般区間
