給油道床新設に伴う流雪溝機能維持工事

東日本旅客鉄道(株) 東北工事事務所 正会員 ○清水 駿
 東日本旅客鉄道(株) 東北工事事務所 正会員 西條 信行
 東日本旅客鉄道(株) 東北工事事務所 正会員 井上 崇

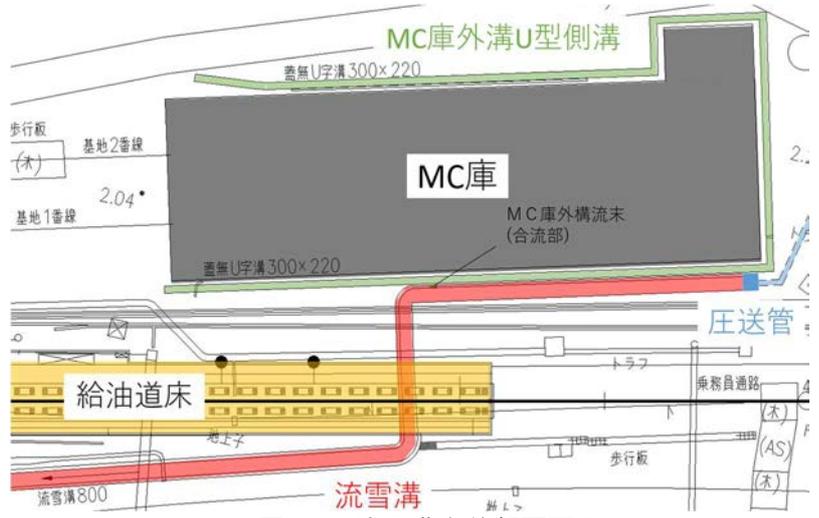
図-1 流雪溝交差部平面図

北海道新幹線開業に伴う輸送体系の再編により、盛岡車両センター青森派出（青車セ）が有していた一部の車両検修機能を青森駅構内に移転することとなった。移設する検修設備のうち、気動車の給油設備である給油道床については他の検修設備位置との兼ね合いから既設流雪溝と交差する位置に設置することとなった。（図-1）。本稿では、給油道床を新設するにあたって交差する流雪溝の機能維持について計画と実績を報告する。

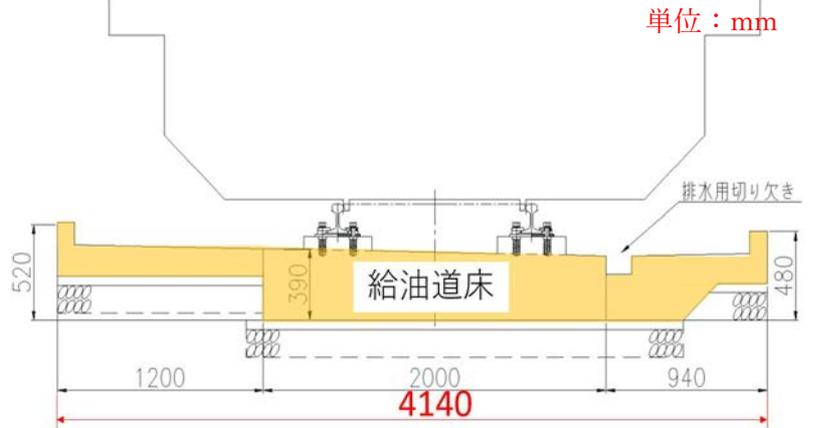
図-2 給油道床断面図

給油道床は、給油設備からの油漏れ等を防ぐ目的で設置されるコンクリート道床であり、高さ 520 mm、幅 4140 mm のピット構造である。（図-2）。一方、流雪溝は排雪を目的とするもので、青森湾の海水を圧送管により供給し、水勢を以て氷塊や雪塊を押し流す開水路である（図-3）。特徴として、駅構内であるため水路の勾配は緩やかであり、屈折部も多い。また、雨水処理の機能も有しており、当該交差箇所は隣接するモーターカー庫（MC 庫）外溝からの流末としての機能も有している。給油道床を新設することにより、流雪溝交差部では上部 470 mm 程度阻害する形となるため、既設の断面積が確保できなくなり、流雪溝の既存機能を阻害することが懸念された。また、流雪溝に圧送される水は海水であり、2019 年度冬期実績水位が流雪溝の天端から 300 mm の位置となる 500 mm であったことから、海水が直接給油道床に触れ続けコンクリートに悪影響を与える可能性が懸念された。これらの状況から、①流雪溝の機能維持、②給油道床の構造物維持の 2 つの課題に対して対策の検討を行った。

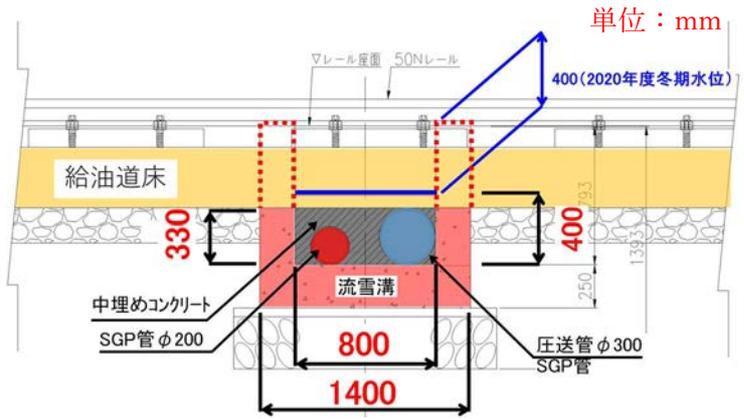
図-4 交差部横断面図

①の検討において、MC庫外溝の雨水流末処理の機能確保のため交差部に流雪溝の構造を残す計画とした。この処理水は海水ではないが、流雪溝の勾配が緩やかであるため、海水の圧送位置を変更しても海水が逆流して直接給油道床に触れ続けることが想定された。そのため、抜本的な対策として、給油道床の流雪溝交差部両端に別構造のコンクリートの壁を設けるとともに給油道床下をコンクリートで埋めて海水が直接触れない構造にすることとした。給油道床下をコンクリートで埋めるにあたり、MC庫外溝の雨水流末処理機能の確保のための対策として、中埋めコンクリート内部にΦ200のSGP管を敷設することとし、延長する海水の圧送管（Φ300SGP管）とともに巻き込む形で給油道床の両脇に800mm×800mm×250mmのコンクリート壁を構築することとした。（図-4、5）

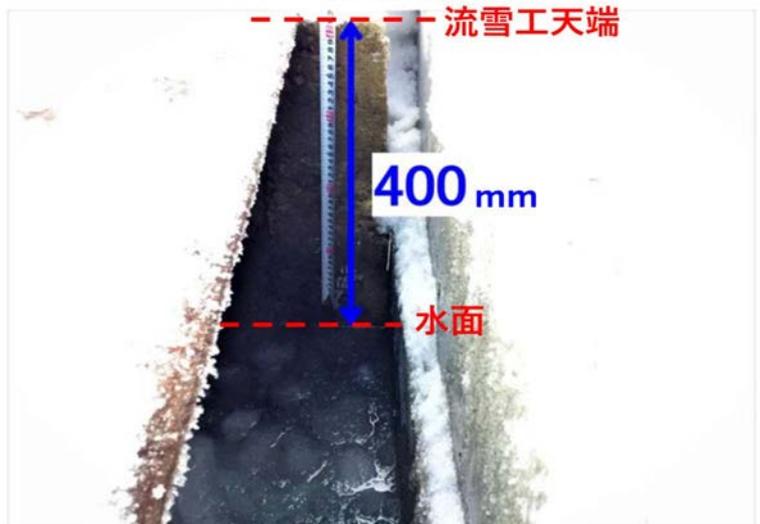
図-6 2020年12月25日実績水位

給油道床敷設後の冬期実績水位を確認した。その結果、給油道床交差部の両端部において流雪溝天端から400mmであり、水位が400mmとなった。（図-6）これは昨年度の流雪溝水位実績である500mmよりも約100mm低い結果となり、流雪溝としての機能が確保されていることが確認できた。また、目視の確認ではあるが、圧送管が延長されたことにより下流の水勢が確保されていることが確認できた。
