## 全国の遊泳者の事故に関する検討と離岸流観測の試み

東北工業大学 学生員○柴崎拓実

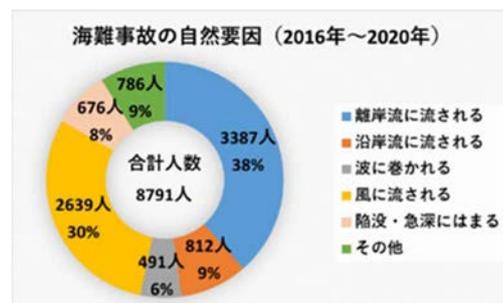
図1 海難事故の自然要因割合

図1は「ANNUAL REPORT」にある海難事故の自然要因データを近年の5年間分まとめた図である。この図より、海難事故の要因として最も多いのが離岸流に流されるが38%、次に多いのが風に流されるが30%である。風に流されるのは、遊泳中の浮具を使用中等である。その次が沿岸流に流される、陥没・急深にはまるの順となっている。

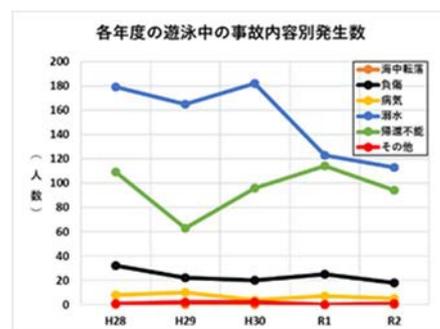
図2 事故内容別割合

図2は「海難の現況と対策」内の遊泳中の事故内容データを平成28年～令和2年までの5年間分をまとめた図である。この図より、例年最も多い事故は「溺水」で次に「帰還不能」、「負傷」と続く。「溺水」と「帰還不能」が事故の大半を占めている。「負傷」はクラゲに刺されたや岩場などで起きた負傷となっている。図3は「海難の現況と対策」の中の全国の場所別事故発生数を平成30年～令和2年までの3年間分をまとめた図である。この図より、過去3年間とも、「遊泳可能な海水浴場」での事故が最も多くなっている。次に「遊泳止海域」、「海水浴場（遊泳不可）」となっているが、令和元年のみ海水浴場（遊泳不可）と遊泳禁止海域での

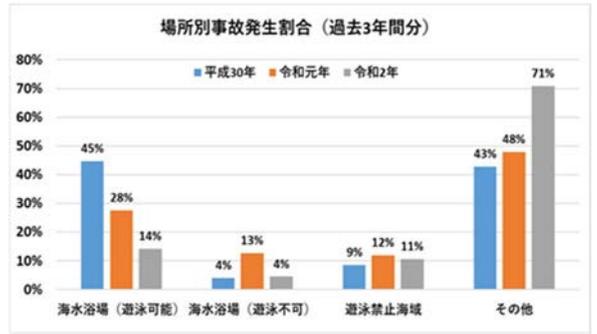
図3 場所別事故発生割合

事故数がほぼ同程度の割合となっている。過去3年間とも、「その他」の割合が多くなっているが、「その他」には、管理されていない海水浴場や遊泳禁止海域以外での海域、シーズン外の海水浴場等で起きた事故が含まれている。

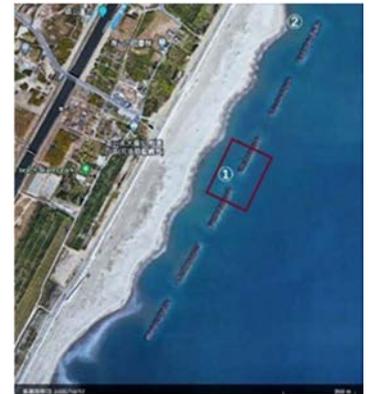
写真1 深沼海水浴場 観測地点 (Google Earth)<sup>10)</sup>

写真1は、観測地点の仙台市深沼海水浴場であり、赤枠で囲っているカ所が調査対象領域である。観測日時は2021年12月10日、11:00~12:00である。写真2は、UAVに搭載されているCCDカメラで上空100mから撮影した動画から写真を取り出した一部である。なお、当日の波浪として、ナウファス<sup>8)</sup>より、仙台港沖水深20m地点で波高2.0~2.3m、有義波周期は約13.0sであった。本観測地点の有義波高、砕波水深は、合田<sup>9)</sup>の砕波帯内の有義波高の最大値 $H_{1/3Peak}$ 及びその出現水深 $h_{1/3Peak}$ より、 $H_{1/3Peak} \cong 2.8m$ 、 $h_{1/3Peak} \cong 5.4m$ であった。図4は、フレームレート30FPS（1秒間に30枚）で撮影した動画を用いてPIV解析した結果を示したものである。図より、離岸堤間から入射してくる波（流速）や汀線近傍付近の波向や流速がある程度読み取ることができると思われる。ただし、離岸流と思われる流れを捉えることはできなかったが、波と流れの共存場において流速がある程度計測できることは、離岸流が発生していれば、計測できる事を示唆しているものと思われる。今後、更なるデータ収集や解析に改良を加え離岸流の計測を試みる予定である。

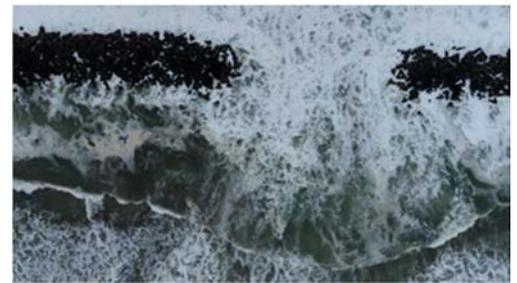
写真2 PIV解析前（元画像）

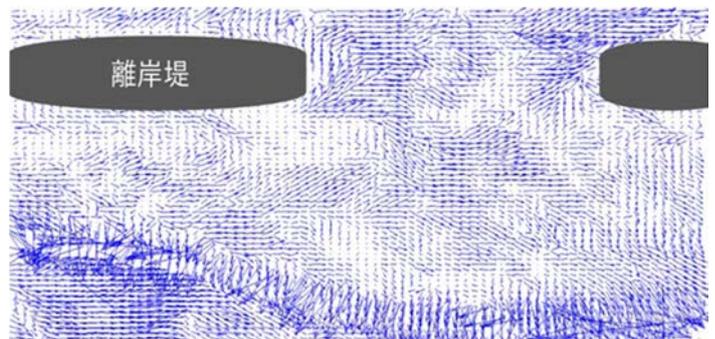
図4 PIV解析結果（12月10日）
