近接目視支援用簡易装置を用いた健全性の診断用画像の取得

東北工業大学 正会員 ○小出 英夫
O・T・テクノロジー株式会社 正会員 鳥海 廣史

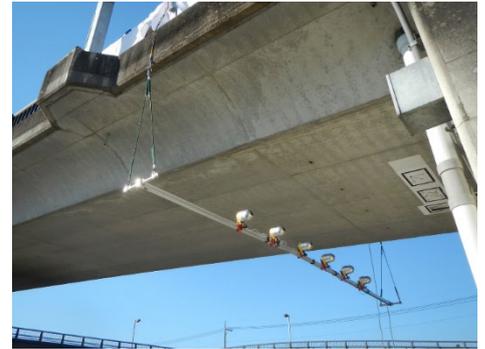
写真-1 著者らが開発した点検支援装置

当該装置は、写真-1 に示すような外観であり、撮影用の複数のカメラがアルミ製の棒部材（断面は約 40mm×40mm）に設置（点検計画等に従い、予定の位置に固定）されている。棒部材上を 1 台のカメラが移動し撮影する手法も検討したが、基本コンセプトに照らし上記の方法を採用した。また、これにより、どのカメラで撮影保存した写真データであるかによって、容易に撮影位置も特定することができる。棒部材の両端はヒンジ構造であり、それを介して、両端が橋梁の高欄部に設置した専用の装置（写真-2）から吊下げられ、装置全体を橋軸方向に所定の間隔で移動（写真-3）させながら撮影することで、橋梁下面全域の撮影が原則可能となる。アルミ製棒部材は、その力学的安全性とたわみ等による使用性の観点から点検時において最長 12m とし、棒部材端部付近にカメラを設置した場合にはその長さ範囲よりも外側の撮影も可能であることから、原則、幅員 13m までの橋梁を点検対象とした。なお、棒部材は運搬時を考慮し、長さ 0.5、1、1.5、2m の棒部材を専用の「接続部品」で接続することで完成形とし、幅員に
 応じて 0.5m 刻みでの長さ調整が可能である。「接続部品」には接続する棒部材が折れ曲がったように接続されるものもあり、それらを活用することで写真-1 からわかるように、棒部材やカメラの自重によって生じるたわみが見かけ上打ち消され、各カメラがほぼ水平に設置できるなど、点検支援装置の使用性を確保している。

国土交通省による平成 26 年の道路橋定期点検要領¹⁾の改定に伴い、原則、5 年に 1 回の近接目視による橋梁点検の実施が開始された。並行して、国土交通省や経済産業省の後押しを受け、当該点検を行うロボット等の支援技術の開発が進み、点検 2 巡目の開始に伴い平成 31 年改定の道路橋定期点検要領²⁾では、近接目視と同等の点検成果が得られる場合に限り点検支援装置の使用が可能となった。本稿では、一般に目視点検が困難とされる橋梁下面の健全性診断用の静止画像取得を目的として、著者らが開発した、複数台のカメラを有する吊下げタイプの点検支援装置（写真-1）の概要と実橋での点検実施内容等について示す。なお、本点検支援装置は、平成 31 年以降、国土交通省が示す「点検支援技術 性能カタログ」^{3),4)}にも掲載されている。

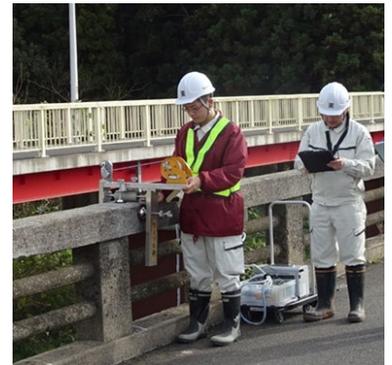
写真-3 橋上での点検作業の様子

以上のことから、点検作業中の橋上は写真-3 の状況となる。なお、写真-3 内の小型台車上に、HUB、Wi-Fi ルーター、小型電源装置が置かれている。

一に接続される。そして、そこから Wi-Fi にて手持ちのタブレット端末と接続され、専用アプリを用いて、各カメラからのリアルタイム映像を見ながら点検目的に応じたパン・チルト・ズームの各操作、写真撮影・保存が実行される（写真-3、写真-4）。なお、各カメラへの給電は LAN ケーブルを用いて HUB から行うため、点検実行中に各カメラのバッテリー交換のための中断は発生しない。

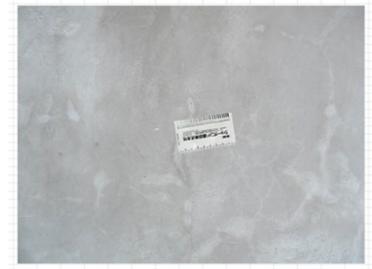
写真-5 ディスプレイ上で計測

当該装置では、使用するカメラの解像度等の性能に応じ、幅 0.1mm のひび割れ抽出、幅 0.1mm と 0.2mm のひび割れの区別が可能となる撮影条件（被写体距離、撮影倍率）を定めている。その条件を満たす点検（写真撮影）を実施し、後日、ディスプレイ上にて、取得した写真データとスケールの役目を果たす同一条件で予め撮影されたクラックスケール等の模擬クラックの写真データを同一倍率にて合成表示（写真-5）することで、ひび割れ幅等の計測が可能となる。

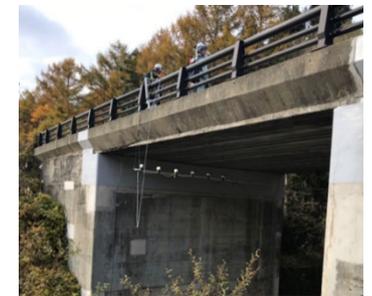
写真-6 山形県内での点検の様子

写真-6 は、2018 年度に実施した、山形県内の橋長 10.4m、全幅員 9.2m、単径間単純 PC プレテン床版橋（I 桁）に対する、橋梁下面全域の写真撮影風景である。棒部材長さは 9.5m、被写体距離 60cm（カメラ倍率 1.0）にて、上り側、中

下り側に分けてそれぞれ 6 台のカメラを用い、橋軸方向に 50cm 間隔で撮影を行った。写真-7 は、上り側の各撮影写真をオーバーラップ部分を重ねずに配列した結果である。カメラ位置が固定されているため、被写体場所が明確で機械的な整理が可能となり、構成する各写真に対してひび割れの抽出、幅の計測等を行い点検調書が作成される。写真-8 は、2019 年度に実施した岩手県内の高さ約 24m、幅約 9m の RC 橋脚側面に対する点検風景である。橋脚上部の検査路から点検装置を吊り下げ、高さ方向に装置を移動させながら撮影することで、橋梁下面と同様に健全性診断用の写真撮影が可能であることがわかった。

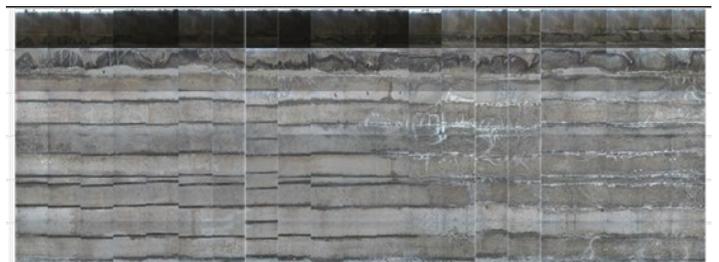
写真-7 撮影写真を配列した画像（撮影範囲：約 10m × 3m）
