## 急曲線部および旧河道部におけるミニシールド工法による地中送電線管路の施工

東北電力ネットワーク（株） 法人会員 ○日下部 孝一  
法人会員 苫米地 良友

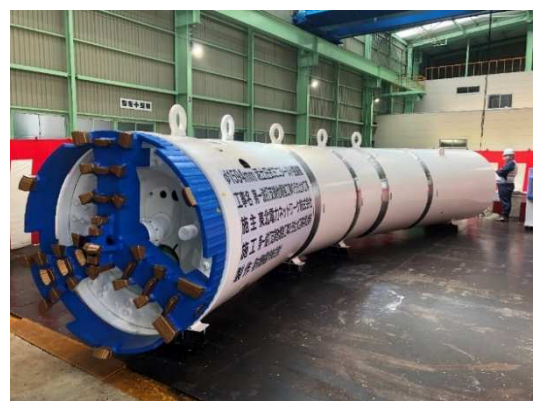
写真-1 シールドマシン中折装置状況

本工事では広範囲な土質に対応可能な泥土圧式を採用し、施工ルートにおける3箇所の急曲線部に対応するように中折装置により最大半径 $R=9.4\text{m}$ で製作した。シールドマシンの掘進径は $\phi 1,200 \text{ mm}$ である。

工場検査時における中折装置の動作状況を写真-1に示す。

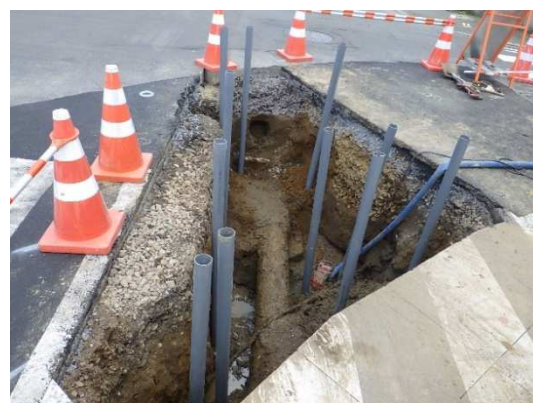
写真-2 ガイド管の据付状況

掘進ルートにおける3箇所の急曲線部（ $R=10\text{m}$ ）は、事前調査の結果、掘進時に必要な地盤反力が不足することから補強対策として薬液注入を実施した。

当該地点には既設埋設物が輻輳しており、地上部から直に削孔できないことから、あらかじめ既設埋設物を掘り出し、それらに干渉しないように離隔や改良範囲を考慮のうえガイド管を設置し、ガイド管を通して必要範囲の薬液注入を実施した。（写真-2）
