## 駅構内における分岐器影響を考慮した薬液注入工事の施工計画と実績

東日本旅客鉄道(株) 東北工事事務所 正会員 ○零石 望海  
東日本旅客鉄道(株) 東北工事事務所 正会員 木村 正喜

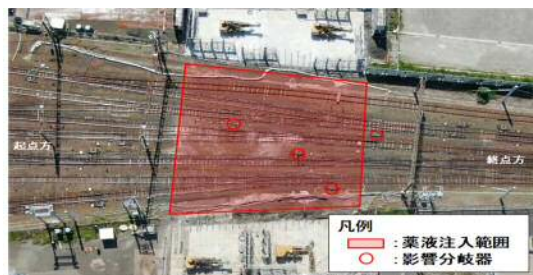
図-1 薬液注入範囲

本プロジェクトでは駅構内の線路直下を横断するこ道橋を HEP&JES 工法にて施工するものである。施工箇所が軟弱地盤で地下水位が高いため、工事中の軌道変状対策として薬液注入を実施するが、薬液注入範囲には複数の分岐器があり、薬液注入による軌道への影響を低減することが求められる（図-1）。本稿では、分岐器影響範囲における薬液注入工の施工計画と実績について報告する。
