RC床板に発生する水平クラックの要因に関する基礎研究

東北学院大学大学院	学生会員	○松田	伸隆
東北学院大学	正会員	武田	三弘
東北学院大学	非会員	大場	峻聖
東北学院大学	非会員	小野	真英
東北学院大学	非会員	釜谷	哲平

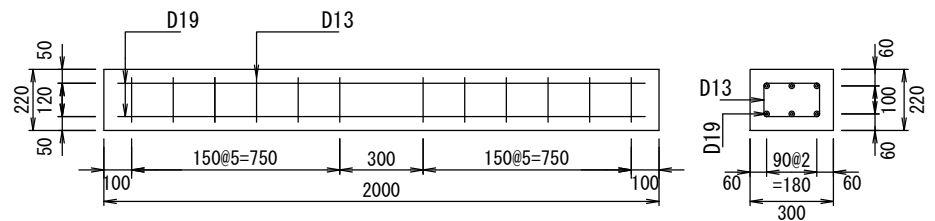
図-1 梁型供試体配筋図

RC床板上面が高温状態のままに輪荷重を受ける状況を再現するため、図-1に示す梁型の鉄筋コンクリート供試体（普通24-12-20N、300×220×2000mm）を作製した。実験では、供試体上面（300×300mmの面）に対してニクロム線ヒーターを用いて加熱を行った。加熱温度は夏場の直射日光を想定したコンクリート表面温度60°Cとし、加熱時間は加熱を8時間、ヒーターを止め自然冷却を16時間とした。この自然冷却中に、上限荷重を供試体の終局耐力の30%（30kN）、下限荷重5kN、周波数2Hzの条件で疲労試験を行った。なお、8時間の加熱と16時間の自然冷却中の10万回の疲労試験を1サイクルとして16サイクル実施した。また、加熱終了直後と、疲労試験終了直後に供試体の終局耐力30%まで静的に荷重をかけ、5kN毎に鉄筋、コンクリートのひずみを測定した。

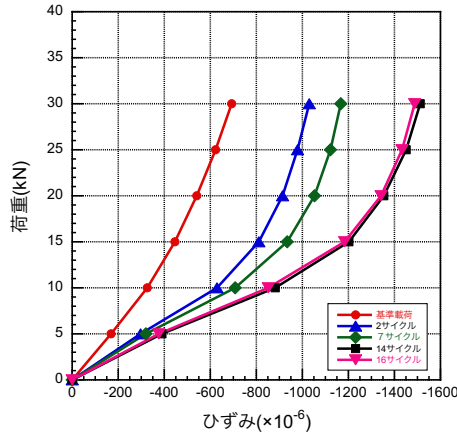
図-2 載荷荷重とコンクリートひずみとの関係
(加熱終了直後)

図-2、図-3は、各サイクルの加熱終了直後に行った静的載荷によるコンクリート及び鉄筋のひずみと荷重の関係を示したものである。コンクリートの圧縮ひずみは基準載荷と比較すると、サイクルを重ねる毎に増大する結果となった。

しかし14サイクルを超えたあたりで増大量は収束する傾向が見られた。一方鉄筋のひずみはサイクルを重ねることで圧縮方向に増大しているがその増大量はコンクリートと比べ非常に小さく、サイクルを重ねることでコンクリートとの間に大きなひずみの差が生じるという結果となった。この結果からコンクリートではクリープの増加と乾燥収縮の影響によって圧縮ひずみが増大するのに対し、鉄筋ではコンクリー

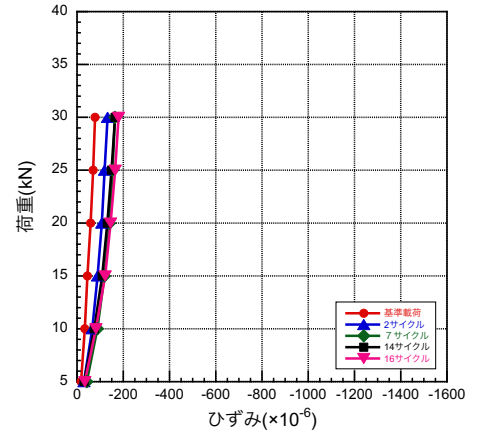
図-3 載荷荷重と鉄筋ひずみとの関係
(加熱終了直後)

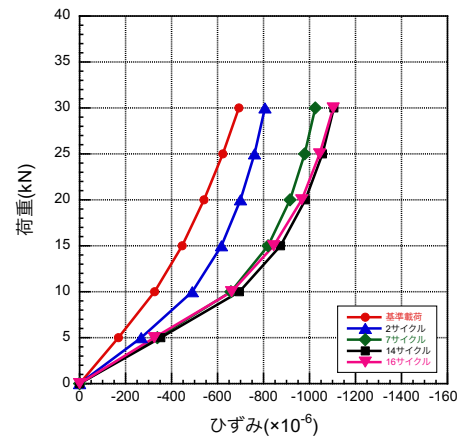
図-4 載荷荷重とコンクリートひずみとの関係
(疲労終了直後)

トの変形による拘束を受け、圧縮ひずみがやや増大するが、コンクリートほどではないため、両者の間でひずみの差がより開いていくものと考えられる。図-4、図-5は、各サイクルの疲労試験終了直後に行った静的荷重によるコンクリート及び鉄筋のひずみと荷重の関係を示したものである。コンクリート及び鉄筋共にサイクルを重ねる毎に圧縮ひずみは増大しているが、加熱終了直後の結果と比較するとひずみの増大幅は小さくなる結果となった。これより、コンクリートにおいては繰り返し荷重による疲労以上に、加熱による高温状態と乾燥が、圧縮ひずみ増大に大きな影響

を及ぼしている可能性があると考えられる。また鉄筋に関しては、コンクリートの変形による拘束が加熱時よりも小さいため、圧縮ひずみが小さくなったと考える。また、試験開始後4サイクルを超えたところで、梁中央部、上端筋部に沿った位置で水平状のひび割れが目視で確認できた。ひび割れ幅は0.05mmであり、その後の幅の進展は確認できなかった。ひび割れの長さはサイクルを重ねる毎に徐々に伸びていき、コンクリートの圧縮ひずみの増大が収束した時点で同時に伸びも収束した。結論として、表面温度上昇の繰り返しと繰り返し荷重が同時に作用することが、RC床版上端筋周辺に水平クラックを発生しやすい条件を生み出しているのではないかと考えている。

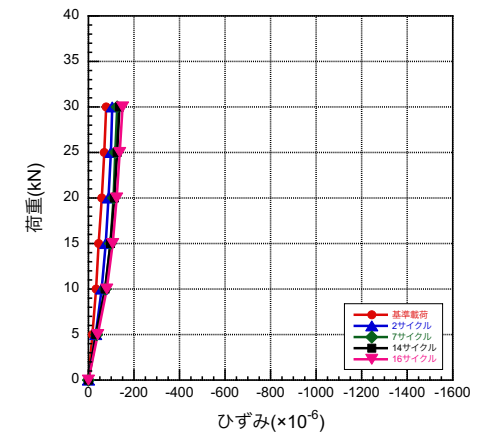
図-5 載荷荷重と鉄筋ひずみとの関係
(疲労終了直後)
