B-13 利根川における金属類のモニタリング結果

○木村 真也^{1*}・須藤 和久¹・飯島 明宏¹・田子 博¹・後藤 和也¹・
富岡 淳²・中島 右¹・小澤 邦寿¹

¹群馬県衛生環境研究所（〒371-0052群馬県前橋市上沖町378）

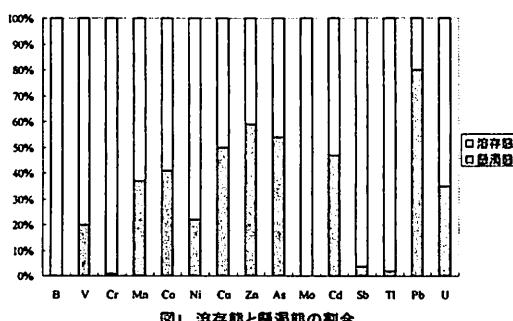
図 1 溶存態と懸濁態の割合

金属元素の存在形態を把握するために溶存態／懸濁態の存在割合を図 1 に示した。データは、全調査地点および全調査期間の平均である。B は、水溶液中で主に B(OH)_3 及び B(OH)_4^- の形態で存在するため、溶存態割合が高かった。この他に溶存態としての存在割合が高かつた元素は、Cr, Mo, Sb および Tl であった。また、中西ら¹⁰は、Ni に汚染された事業所排水が流入している河川において、Ni が溶存態として存在していたことを報告している。本研究でも Ni の溶解性は高く、80%以上が溶存態として存在していたことから、人為的な発生源の寄与が示唆された。これに対し Pb は一般的に溶解度が低いことで知られており、本調査においても溶存態割合は低かった。

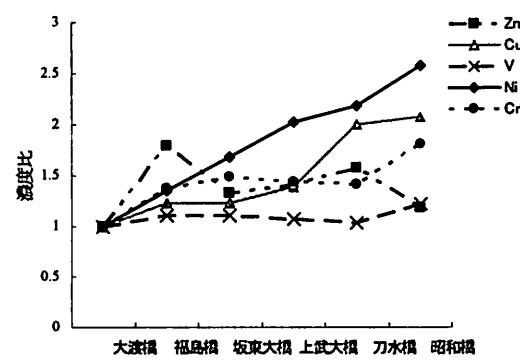
図 2 濃度推移

利根川が流下する過程における汚濁負荷の変動を把握するため、負荷量計算を行つた。ここでは、水量の収支が一番安定していた 11 月のデータを用いて、各調査地点の金属全濃度にその地点の河川流量^{*}を乗じて算出した。図 2 より 3 には、Cu, Ni, Cr, V, Zn の濃度および負荷量の変動を、最上流の大渡橋のデータに対する相対比で示す。これらの元素は、金属製品製造業等の工場排水に含有される金属で、下流へ向かうほど、濃度および負荷量が共に増加する傾向を示している。そのため、人為的な発生源の負荷を評価するための重要な指標として、その環境動態を詳細に解析する必要がある。

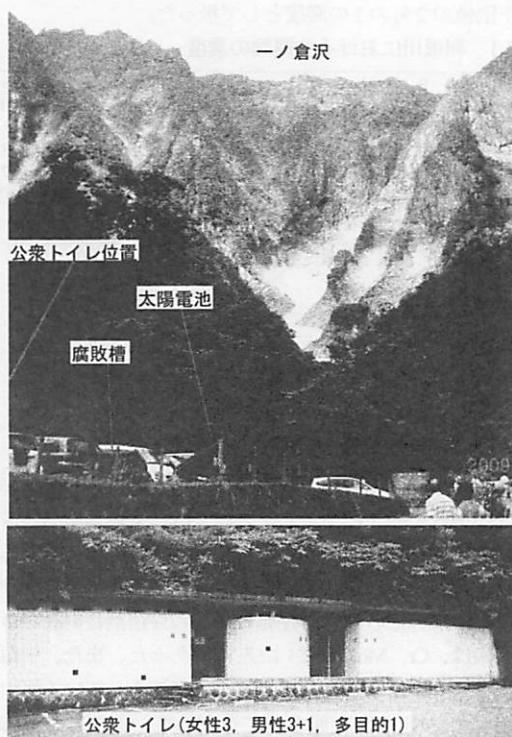
写真1 公衆トイレ、腐敗槽と一ノ倉の位置関係
(公衆トイレは写真左駐車場の奥に位置する)

トイレ浄化装置の概要を表1に、また配置を写真1に示したが、電力のない場所のために太陽電池を設置してトイレは清潔な水洗式であり、排水は腐敗槽で嫌気分解され、上澄みが蒸発散装置で処理される
