## 吳市休山周辺山麓における地形と岩盤の工学特性（I）

○ 金沢大学工学部 学生会員 森 万己江  
 梶谷エンジニア（株）正会員 久保下隆文  
 呉工業高等専門学校 同 上 石井 義明  
 呉工業高専専攻科 学生会員 佐川 修

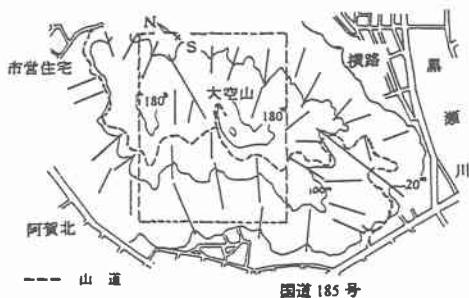
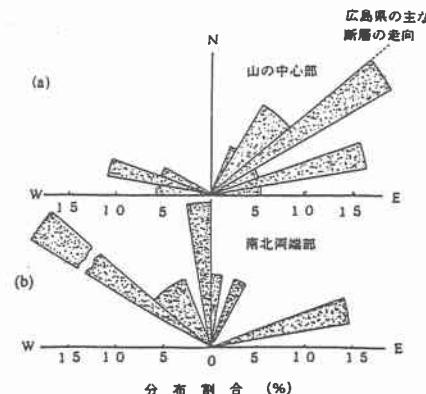
図. 1 大空山の地形と主な谷の分布

調査箇所は図1の登山道沿いに縦走し、道路がカーブしている、主に谷筋や尾根筋に相当する所などの約40ヶ所である。道路沿いに花崗岩が露出している所があり、その割れ目の側面と前面、あるいは上面にクリノメーターをあてがい走向を測定した。ただし、割れ目は2～3組の共役的な割れ目群をなしているため、全体を眺め、特に顕著と思われる割れ目をその場の代表的な割れ目と考え、一ヶ所につき2～3方向を測定した。また、花崗岩類は方塊状節理が発達しやすいとされるが、調査箇所の岩盤は直交していないくとも、概ね一定の角度で交わり、明瞭な2～3方向の節理系を示すもの多かった。このため、割れ目の多くは節理と考えられる。節理の大きさは数10cm～数mのものなど種々であった。

地質構造は谷の発達と関係が深い。例えば、地表水の集まる谷形の斜面や谷頭部は断層や節理による割れ目であったりし、土石流や土砂崩壊を生じやすく、谷筋に沿って谷形地形が更に発達する。そこで、図1の地形図(1/10000)に直線で示した谷の走向を調べ、得られた結果を示すと図2である。ただし、地形図から谷を拾い出すにあたり、等高線の入り込みが比較的大きい所を結び、谷として走向を測定した。

図1からも分かるように、谷の走向分布は四角の破線枠で示す山の中心部は互いに平行な谷が多いのに対し、南北両端部の谷は互いに交差する方向のものが多い。このため、図2は(a)中心部、(b)南北両端部に分けてプロットした。(a)図は北東～南西の方向に分布する谷が多く、特にN 50°～60°Eの走向

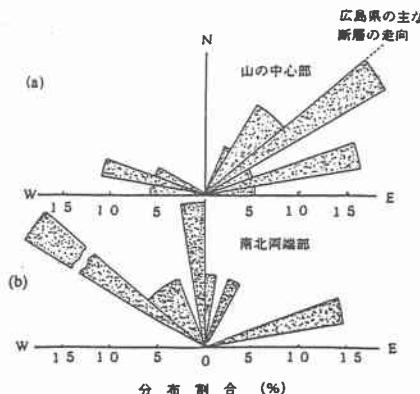
図. 2 大空山の谷の走向分布

の谷が多い。これは広島県下に多く発達している断層の走向と同一方向で、谷の走向が断層の走向と関係の深いことを示している。しかし、(b) 図は北西～南東の方向に分布する谷が多く、ついで南北と北東の方向に多く分布し、互いに交差する方向である。従って、谷形地形の形成メカニズムは山の中心部と両端部で異なるようである。

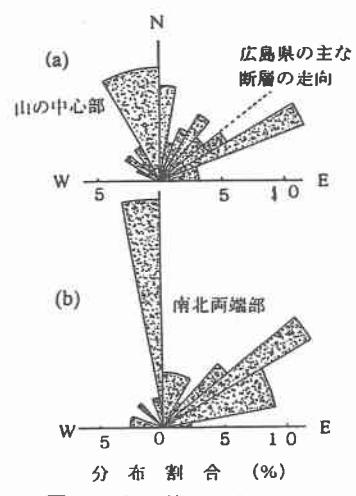
図. 3 側面節理の走向の分布

節理面の存在は岩盤を不連続なものとし、ここから水や空気が出入りするため風化が進行しやすく弱点となる。そこで、岩盤の側面（縦方向）節理の走向を測定し、得られた結果を示すと図. 3 のようである。この場合も山の (a) 中心部、(b) 南北両端部に分けて示した。

(a) 図はN 0°～30°WとN 50°～70°Eが多く、互いに交差する方向のものが多く分布している。N 50°～70°Eの方向は谷筋の走向の分布とよく似ているが、N 0°～30°Wの方向はやや異なっている。また、

(b) 図についても互いに交差する2方向の節理が発達しており、特に多い方向はN 0°～10°Wであり、ついでN 50°～80°Eであり、90°ではないが、ほぼ直行する方向に発達している。北川は休山地域における崩壊斜面の走向を調べ、N 0°～30°WあるいはN 0°～10°Eのものがほとんどである結果を得ている。図. 3 の結果は休山地域の崩壊斜面の走向と一致している面がある。大空山周辺でも昭和42年災害の際、N～W斜面とS～E斜面で多くの土砂崩壊を生じている。

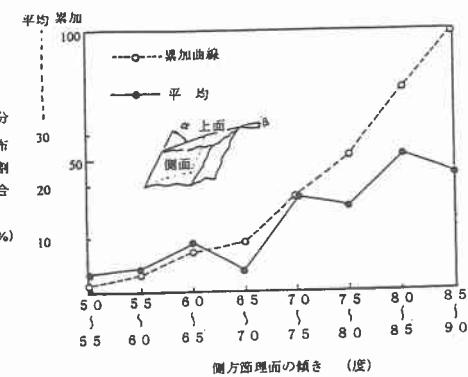
図. 4 側面（縦方向）節理面の傾斜角の分布

地形の形成や土砂崩壊に直接影響するのは節理面の傾斜角である。これには側面（縦）方向と、これと直行する方向の上側節理面の傾斜角がある。図. 4 は縦方向の節理面の傾きである。最も多いのは80°～84°の傾斜角を有する面で、全体としては70°～90°のものが65%以上もある。これは流れ盤状の斜面ではこの範囲の傾斜角で安定すると見える。

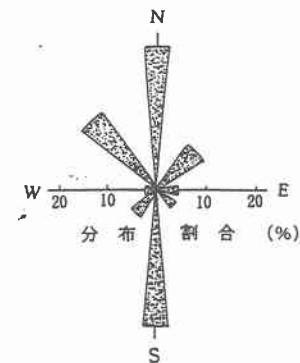
図. 5 上側節理面の分布方向

次に上側節理面の上には表層土があるため、この面の傾斜方向に滑る可能性が考えられる。そこで、傾斜方向の分布割合を示すと図. 5 のようである。ただし、上側節理面は走向が同一であっても、傾斜の方向は異なる場合もあるから、節理面の傾斜している方向を調べ、これを8つの方向に大別している。

最も多いのはNとS方向で、ついでN～W、N～EそしてS～Wの順である。上面の傾斜角が同一ならばNとS方に崩壊箇所が多い事になるが、42年災害ではN～WとS～Eの斜面に多く発生しており、必ずしも傾斜方向だけでは決まらない。大きく影響するのは上面の傾斜角であるため、上側節理面の方向と傾斜角の関係も調査したが、これについては更にデータを収集して、別の機会に発表したい。
