## 床版継手部の押抜き強度に関する研究

山口大学大学院	学生員	○山本博輝
株ピ一・エス	正会員	阿部宗人
山口大学工学部	正会員	浜田純夫
山口大学工学部	正会員	松尾栄治

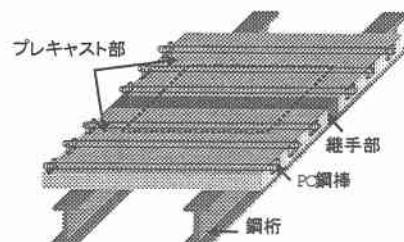
図-1 継手を有する床版例

橋梁にプレキャスト床版を用いる場合には、施工上、大きさに限界があるために必ず接合する必要がある。この接合方法の一つとして、プレキャスト床版の接合端面より突き出た鉄筋を重ね合わせ、目地コンクリートを打設して一体化する方法、いわゆるラップ継手があるが、この方法では継手部を長くとる必要がある。場合によっては弱点となる事が多いにも関わらず、その強度性状についての研究はほとんどされてないのが実状である。

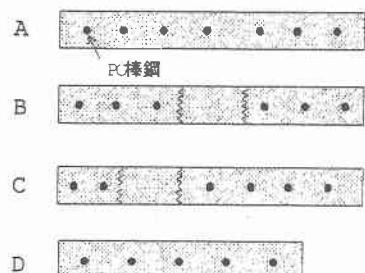
図-2 供試体の主な相違点

図-2 に本研究で用いた供試体条件を示す。供試体 A は、継目を設けないものであり、1 方向にプレストレスを導入し、他方向を鉄筋コンクリートとした床版である。供試体 B は、橋軸方向に 20cm の継手区間長を有する継手を設けたものである。供試体 C は、プレキャスト部で載荷するために同様の継手を床版の中心からずらした位置に設けたものである。供試体 D は、比較のために長方形床版とし、自由縁を想定して 3 辺支持条件で押抜きせん断強度を求めた。また、床版部分を作成する際に、継手と接する継目部分には型枠に波板を用い波形のせん断キーを作った。これは継手と床版のせん断付着効果を高めるためであり、全供試体とも同じ構造にした。

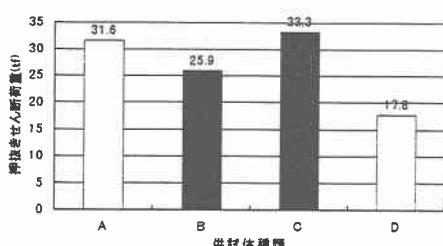
図-3 押抜きせん断強度試験結果

図-3 に静的押抜きせん断強度試験結果を示す。破壊形態はいずれも押抜きせん断破壊であった。継手を有する床版の継手部分に載荷した供試体 B の押抜きせん断強度が低下しているのは

明らかであり、単に継手を設けた場合は約20%の強度低下になる。しかし、供試体Cの継手位置をずらして床版部に載荷した場合には継目のない普通床版となんら遜色のない耐力を示している。

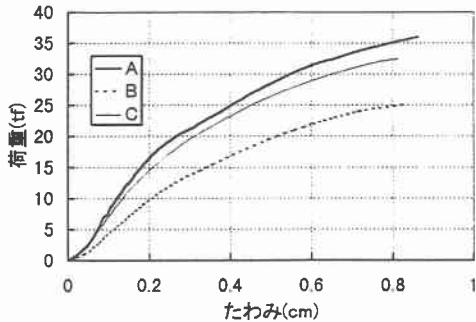
図-4 荷重ーたわみ関係

図-4に荷重と床版中央部すなわち載荷位置のたわみの関係を示す。荷重に対するたわみが最も小さいのは普通供試体Aである。また、同じ継手構造間で載荷位置（継手位置）による違いを検討すると、供試体Bのたわみが供試体Cのたわみよりも大きい。さらに、ほぼ同じ押抜きせん断耐力である供試体A,Cを比較すると、たわみ性状も類似している。このことは、継手が存在する床版においても、継手部分に載荷を行わない場合には、押し抜きせん断耐力の低下は小さいことが考えられる。

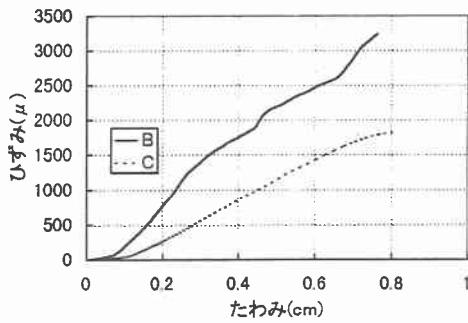
図-5 たわみーひずみ関係

図-5に継手部において下側（引張側）に配置した主鉄筋のひずみと床版供試体中央部のたわみとの関係を示す。この鉄筋は、継手軸方向に配置したものであるので、床版全体では橋軸直角方向に配置されたものである。この図から、同じたわみ量に対し、ひずみは供試体Bが供試体Cよりもかなり大きくなることが明らかである。このことから、載荷部近傍で集中的に変形が生じていると考えられる。
