## 堰を越える流れとその計算

広島大学大学院 学生会員 ○中須賀 淳  
 広島大学工学部 正会員 渡邊 明英  
 広島大学工学部 フェロー会員 建設省中国技術事務所 正会員 福岡 捷二  
 片山 敏男

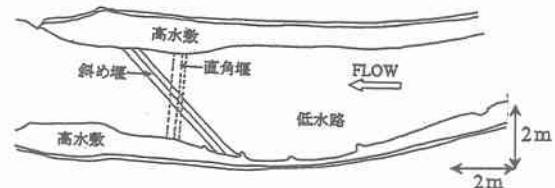
図-1 固定床河川模型水路

実験には図-1に示すような固定床河川模型水路を用いた。この水路は低水路と高水敷をもつ複断面蛇行水路であり、図-2の河床形状(堰を除く)をもつ。図-1の実線と破線で示す河道位置にそれぞれ約45度(斜め堰)の堰と約90度(直角堰)の堰を設置し、それぞれ流量80l/sの通水を行い、水位、流速分布、流況を測定した。堰の縦断形状は斜め堰・直角堰とともに図-3に示すように、河床から堰の天端まで一様な勾配で徐々に高くなる型式を持ち、堰の天端高は一様で、その高さは右岸高水敷高に一致するようにつくられている。右岸高水敷高さが設置位置で異なるために両者の堰縦断形状に若干の違いがある。

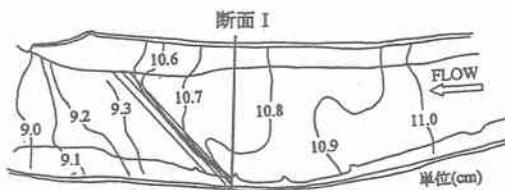
(a) 斜め堰実験

流量80l/sの斜め堰実験の水面形を図-4(a)に、同流量の直角堰実験の水面形を図-4(b)に示す。

図-4 水位コンター(流量 801/s)

この条件では斜め堰実験の断面I、直角堰実験の断面IIより上流部では左岸側の水位が右岸側の水位よりも少し高くなっている。これは堰の形状による影響というよりも、水路が緩やかに曲がっているため外岸側で水位が上昇したためである。

斜め堰実験の断面Iと堰軸の間では、等水位線は堰の天端上で堰軸に対して徐々に平行になるが、遅れて越流する右岸側では河道中心線にはほぼ直角のままである。このことより、堰による水面形への影響は特に堰の天端の直上流に現れるといえる。

斜め堰の直下流部での等水位線は、越流直後は堰軸に対して平行であったものが徐々に河道中心線に直角になっていくが、直角堰では越流直後から河道中心線にはほぼ直角になる。また斜め堰では、直下流部左岸側

で跳水を起こして大きく波立っている。これは、堰軸が斜めを向いており、先に越流する左岸側に流れが集中した結果であり、直角堰では河道中央に流れの集中が生じている。

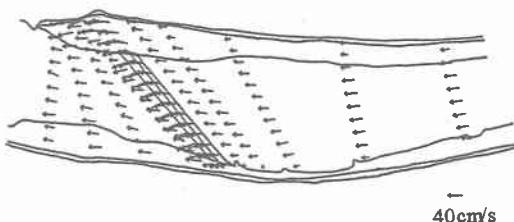
(a) 斜め堰実験

流量 801/s の斜め堰実験の水深平均した流速分布を図-5(a)に、同流量の直角堰の水深平均した流速分布を図-5(b)に示す。堰下流では跳水を起こすなど流速は大きく変動し、示した流速ベクトルは時間平均をとった概略値である。

図-5 水深平均流速ベクトル(流量 801/s)

斜め堰実験の越流部での流速ベクトルは左岸側を向き、直角堰実験の越流部での流速ベクトルは河道中心線にはほぼ真っ直ぐとなる。つまり堰の平面形状によらず、越流部では堰軸に対して直角となる方向に流れており、これは勾配が急になる堰軸に対して直角方向に力が働くためといえる。

しかし、堰の上流部では斜め堰、直角堰の縦断形状や設置位置に若干の違いがあるものの、両者を比較するとほとんど違いはみられない。

本実験で用いた河道条件(平面形、河床形状)、流量条件、堰の条件では堰の天端上、及びその直上付近を除いて斜め堰実験、直角堰実験の流れ場に大きな違いはみられない。堰が斜めであると堰軸に対して直角方向に越流するため、流れの向きは越流部で大きく変えられ、堰下流部で左岸側に著しく偏った流れが生じる。
