# 長距離水路トンネル覆工内面調査のための水中ロボットの開発

復建調査設計株式会社 正会員 今井田 敏宏  
復建調査設計株式会社 フェロー 吉浪 康行  
復建調査設計株式会社 松石 成生

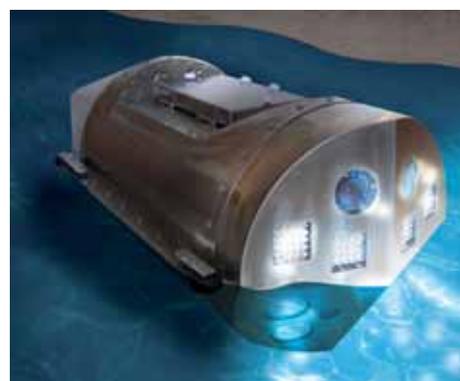
写真 - 1 水中ロボットのイメージ

項目	概要・特徴
水中ロボット 主要諸元	形状 円筒形 容器材質 SUS304 主要寸法 外径 50cm (最大径) 長さ 70cm 機材重量 28kg 主要装備 カメラ 4台 (水面上 2台, 水中 2台), バッテリー 照明 (白色 LED・他), データ記録装置, 他 復建調査設計(株)・岡三リビック(株)・(株)ゲット 3社共同開発・特許出願中
調査範囲	水面より上(気中)の、トンネル天井と側壁を主な撮影対象とする。 水中の映像は、水の濁度による影響を受け、鮮明さに欠ける場合もある。
対象とする トンネル諸元	内空断面寸法 幅 1.0m~3.0m, 高 1.0m~3.0m 程度 トンネル延長 概ね 7.0km 程度 (流速 1.0m/s 程度の場合; 流速により増減あり)

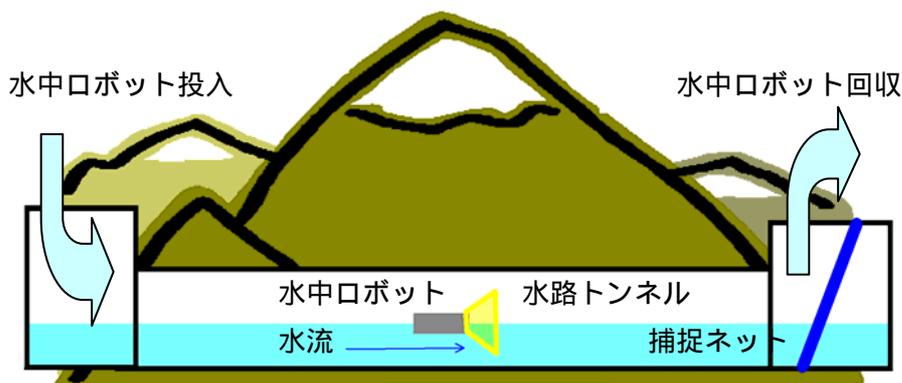
図 - 1 調査概要図

調査は、水中ロボットを水路トンネル上流側の坑口から投入し、トンネル内を自然流下させて内部映像を撮影した後、トンネル下流側坑口に設置したロボット捕捉ネットにより捕捉回収する。(図-2)回収した水中ロボットから撮影した連続映像を取り出し、水路トンネル内面の劣化・損傷状況を静止画として抽出・報告する。また、トンネル内面の映像とカメラの位置をリンクして閲覧できるよう、GISソフト

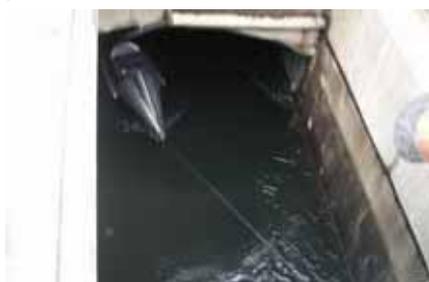
写真 - 2 水中カメラ投入

水路トンネルの上流側坑口から水中ロボットを投入(写真 - 2)する。水中ロボットの投入は、ロープ等で吊り下げ、水面に浮かせた状態から撮影調査を開始する。

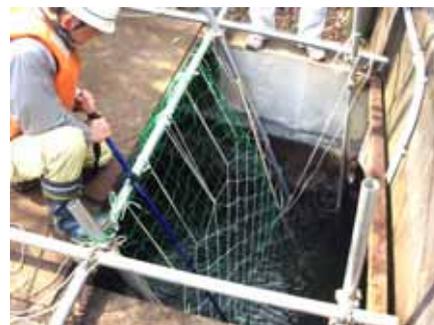
写真 - 4 下流側捕捉ネット

トンネル下流側の坑口部分に、水中ロボット捕捉用のネットを設置(写真 - 4)し、流下してくる水中ロボットを捕捉・回収する。そして、回収した水中ロボットから撮影した映像データを取り出す。

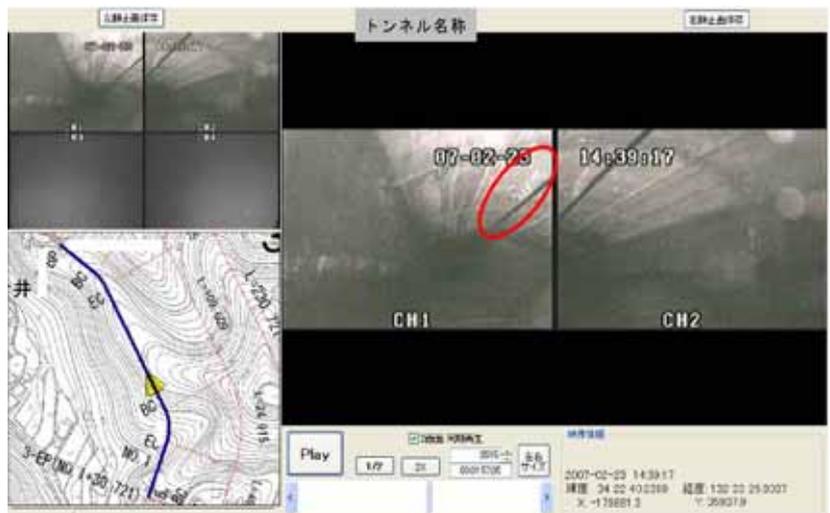
写真 - 5 劣化損傷の報告映像（静止画抽出）  
（左下：平面位置 右：気中拡大映像）

トを使用し、編集・報告する。  
 (写真 - 5) 水中ロボットによる定期的な調査実施により、映像に基づくトンネル覆工経年変化の確認も可能となる。

撮影した映像から、トンネル覆工内面の劣化損傷の状況を確認した。トンネル覆工の劣化損傷状態は、クラック・浸入水等を、一覧表の形式でまとめるとともに、GIS上でトンネル内の位置情報とリンクさせ、画像写真(写真 - 5)の状態を報告した。映像による劣化損傷の状況から、トンネル覆工の健全度診断もあわせて実施することが可能となった。
