# 衛星リモートセンシングによる宮島山溪の安全性評価に関する研究

広島工業大学大学院 学生会員 ○白間 宏紀  
 広島工業大学 正会員 島 重章

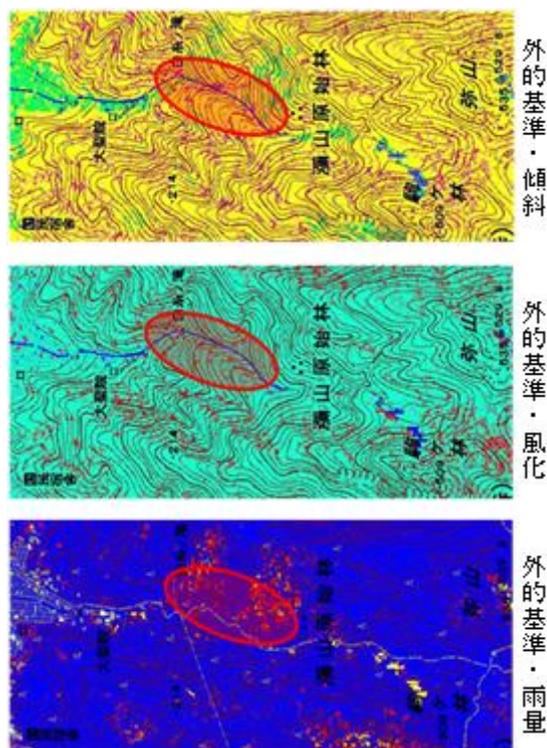
図-3 白糸川付近の危険度評価図

図3に白糸川周辺の危険度評価図を示す。白糸川付近の危険度評価図では、外的基準に傾斜区分・風化区分を用いた2枚の画像とも河川の中流で危険度大が多くみられた。次に外的基準に雨量を用いた図を見てみると、同様に中流域に危険度大が見られた。3枚の画像において、危険度大が重なる箇所（円印）では、3時間累積雨量が120mmを超える場合、崩壊の可能性が極めて高いといえる。よって、白糸川の中流域では防災対策が必要であると言える。

雨量と危険度評価図との比較では、白糸川中流域で危険度大が重なり豪雨によって崩壊する可能性が高いと考えられる。紅葉谷川では、白糸川よりは砂防対策が効果を示して災害が起き難いと考えられるが、風化が進んでおり傾斜も急であるため今後地盤災害が起きる可能性が高いと考える。

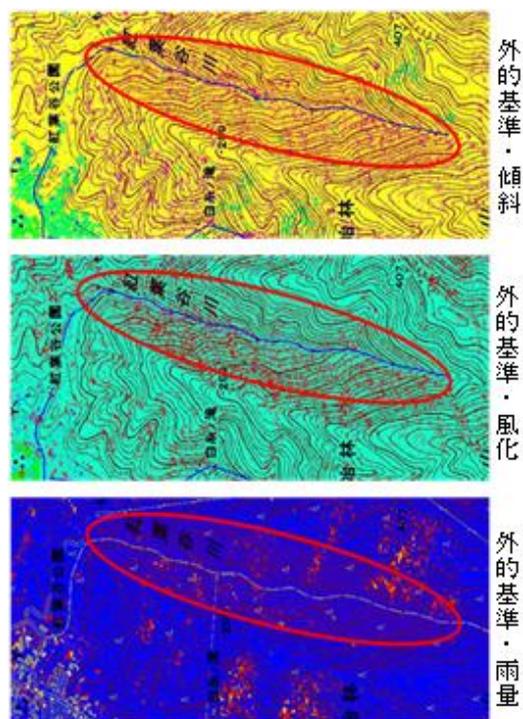
図-4 紅葉谷川付近の危険度評価図

図4に紅葉谷川周辺の危険度評価図を示す。紅葉谷川付近の危険度評価図では、外的基準に傾斜区分・風化区分を用いた2枚の画像とも河川に沿って広い範囲で危険度大（円印）が一致している。しかし、外的基準に雨量を用いた画像を見てみると、危険度大は少ない。よって、紅葉谷川付近の地盤は風化が進んで危険な状態であるが、2005年の豪雨による危険性は低いという結果を得た、更に紅葉谷川では砂防事業が行き届いているため危険度大が多く存在しても被害が最小限に抑えられたことが考えられる。
