開水路流れの段落ち側壁付近の乱流特性

徳山工業高等専門学校専攻科 学生会員 ○蒲生 諒
 徳山工業高等専門学校 正会員 渡辺勝利
 徳山工業高等専門学校 正会員 佐賀孝徳

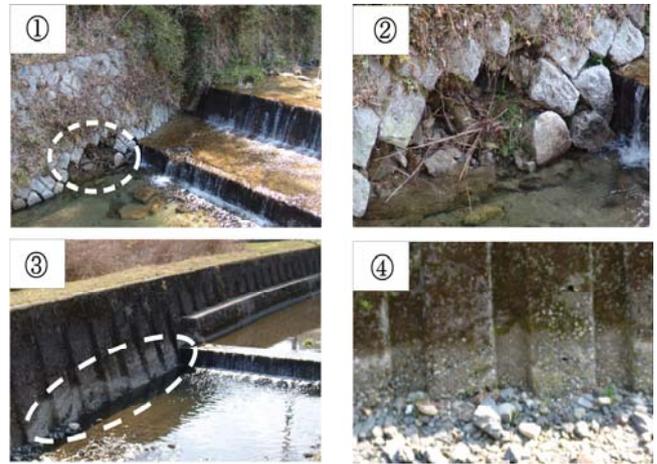
図-1 落差工付近の護岸被災状況

実河川では、流れの減勢のために落差工が用いられる。落差工の下流の河床は、流水や落石による損傷を防ぐために床止めによって保護されている。しかし、図-1に示すように、落差工の側壁部にも損傷が生じることが指摘されている。これらの損傷は局所的であるが、そのまま放置すれば護岸全体の崩壊に繋がる危険性を有している。よって、その発生因や対策を見出すことは河川防災上の重要な課題であると考えられる。

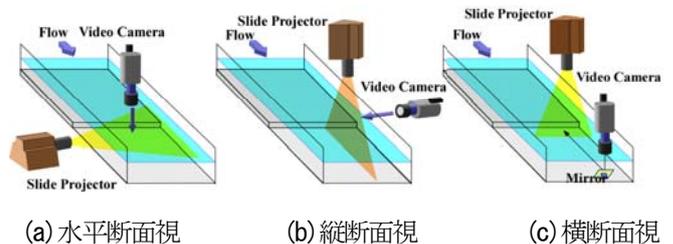
図-4 実験方法概略

計測，蛍光染料水溶液注入による流れの内部流況の可視化を行った．PTVの解析には解析ソフト「Flow PTV」((株)ライブラリ)を用いた．流れの内部流況の可視化では蛍光染料水溶液を注入し，スライドプロジェクターの照明を用いて，図-4に示すように縦断，横断，水平断面視を撮影した．実験条件は表-1に示すとおりである．

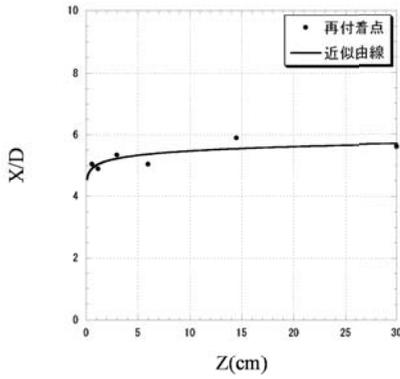
図-6 再付着点の形成領域(Case A)

図-5は，PTVによる流速計測によって得られた横断方向の各地点における平均主流速分布 $U(y)$ を示している．これらの図より，段落ち下流ではどの地点においても常に逆流域が存在している．また，水路中央部($z=30\text{cm}$)では水表面に存在する最大流速点が側壁に近づくにつれてそれは水表面以下へ移動していることが明らかである．また，図-6は，図-5の各地点における再付着点の位置を示したものである．再付着点とは，段落ちによって底壁面から剥離した流体が再び底壁面に付着する点である．本研究では，この再付着点を底壁面上における速度勾配(dU/dY)が0となる位置として決定した．これより，側壁付近における再付着点の位置は $X/D=5$ 付近となっており，水路中央部におけるそれ($X/D=5.8$)と比較してわずかに減少している．

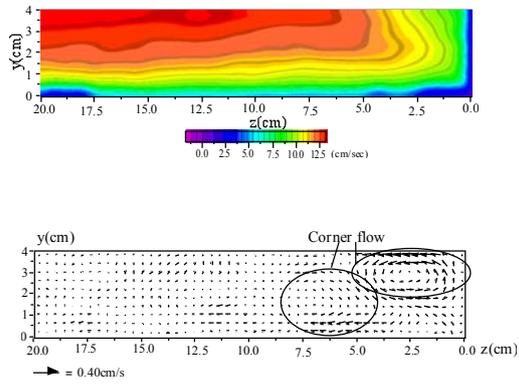
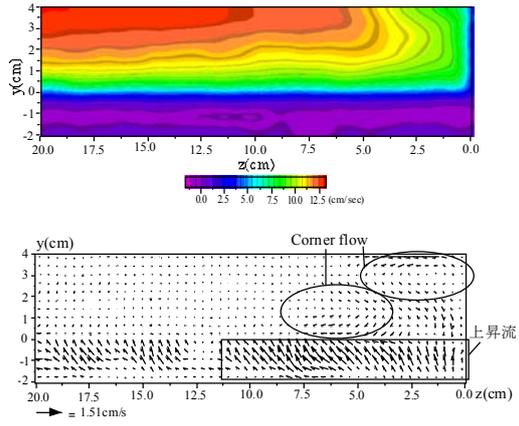
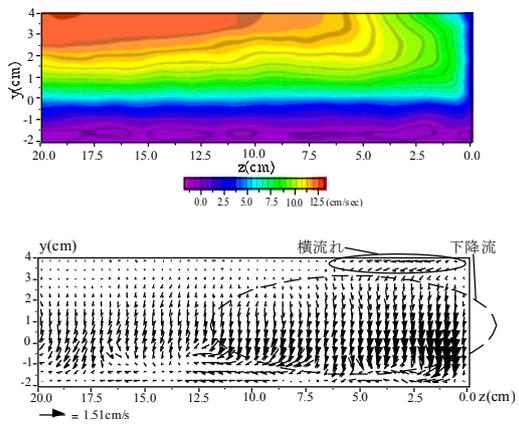
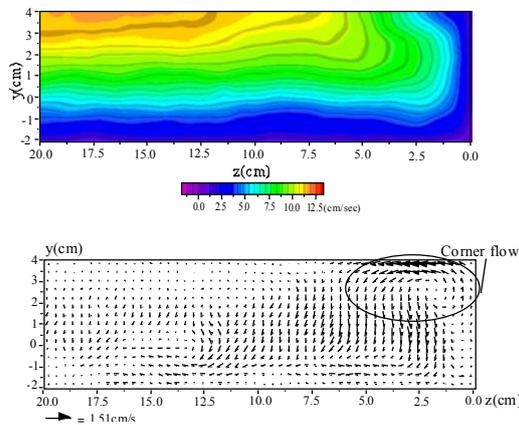
図-7 横断面視主流速分布および二次流分布(Case B)

図-7は，各横断面における主流速の等値線分布および二次流分布をベクトル表示したものである．これらの図より，側壁付近の二次流れは，段落ち上流の $x=7.5\text{cm}(X/D=3.75)$ においては側壁付近において典型的な側壁近傍のコーナーフローが形成されている．段落ち直下の $x=2.5\text{cm}(X/D=1.25)$ ではコーナーフローが強まり，破線で示した底壁面方向の下降流と長方形で囲んだ剥離

域における上昇流との明瞭な境界が形成される。 $x=8.5\text{cm}(X/D=4.25)$ ではコーナーフローは消失して、図中に丸印で示したように、対岸向きの横流れと破線で示した下降流が顕著になる。この横流れは増加を続け、 $x=19.5\text{cm}(X/D=10)$ 付近で側壁の水表面隅角のコーナーフローのみ出現することが明らかとなった。

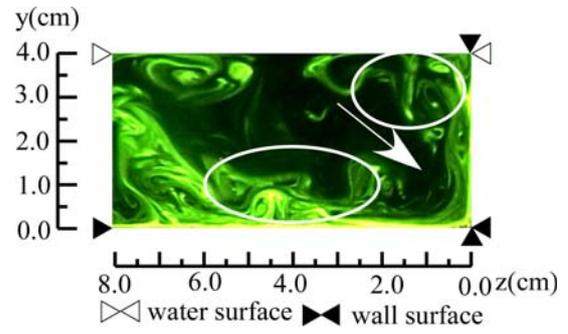
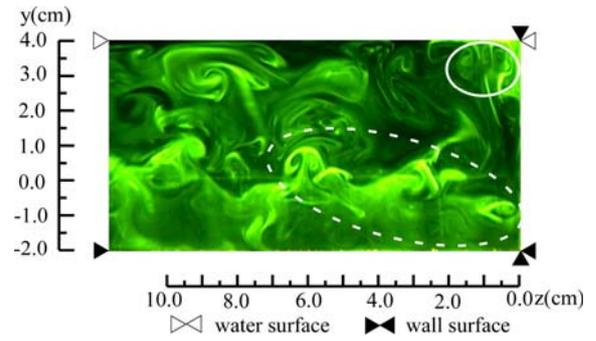
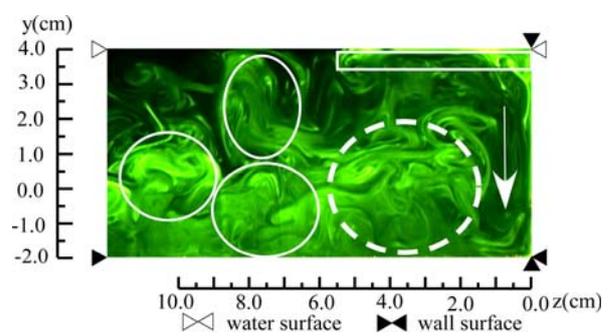
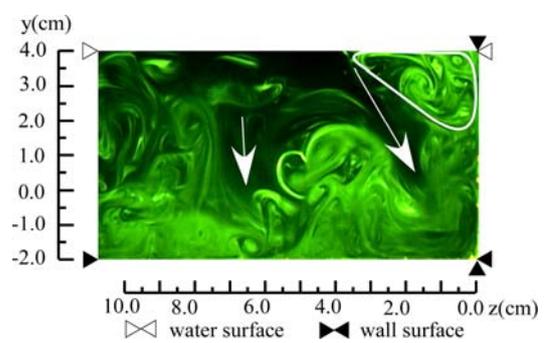
図-8 組織構造の特徴(Case C)

図-8には、段落ち上流10cmから下流18cmまでの各断面における側壁付近の横断面視の一例を示している。(a)の段落ち上流10cm($X/D=5$)の位置では、図中に丸で囲んで示しているように側壁と底壁上に縦渦構造が形成され、その両者が隅角方向への矢印のような二次流を誘起していることが推察された。このような開水路側壁隅角の組織構造については佐賀ら⁴⁾によって詳しく研究されている。(b)の $x=5\text{cm}$ では、図中に破線で示したように、側壁上に定常的な横断方向に軸を持った渦構造の形成が認められた。この断面位置は実河川の局所的な洗掘が発生する場所に相当しており興味深い。また、側壁から発達する水表面付近の組織構造が(a)の $x=10\text{cm}$ に比べそのスケールが小さくなっていることが観察された。(c)の $x=8\text{cm}$ では、側壁付近に破線で囲んで示した渦構造によって、下降流が誘起されていることが観察された。また、四角で囲んで示したように側壁部の水表面隅角から対岸方向へ発達する組織構造の形成が観察された。この構造は、図-7(c)の $x=8.5\text{cm}$ における顕著な横流れを誘起していることが推察された。(d)の $x=18\text{cm}$ では側壁の下降流と白線で囲んで示した側壁の渦構造が再び形成されることが確認された。
