# ワイヤレス傾斜計による河川堤防の変形モニタリング手法の開発

山口大学 学生会員 栗栖直之, 正会員 森啓年, 今村能之, 中田幸男, 佐々木翔太  
エコマス(株) 安藤竜馬

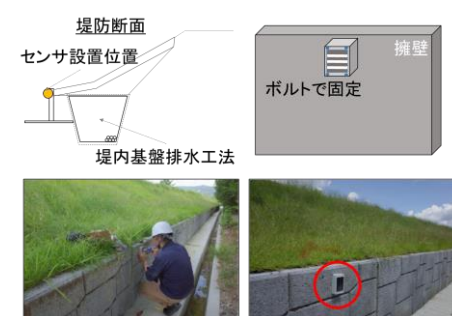
図-8 擁壁センサ設置方法

程度に地上センサのみを設置した。図-8 に擁壁センサ設置方法の概略を示す。法尻が擁壁になっている対策工有区間においては、擁壁に穴を開け、ボルトを用いてセンサを固定した。

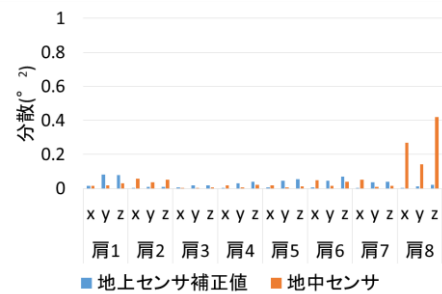
図-12 肩地上センサの補正值と地中センサの傾きの分散

図-12に示す様に他のセンサについても同様の補

正方法によって観測値の分散を  $0.2(^{\circ 2})$ 以下と地中センサとほぼ同等に軽減できた。
