## 岩国大竹道路における橋梁設計のための断層調査

中国地方整備局 特別会員 ○三上 里奈

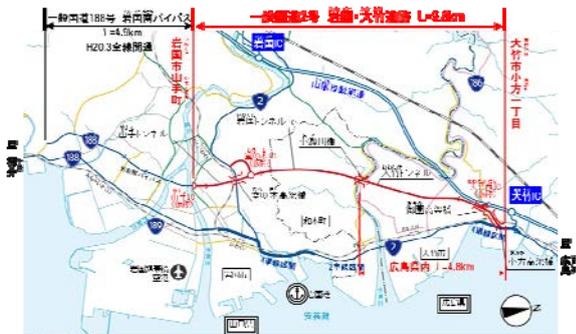
図-1 岩国大竹道路 概要図

御園高架橋は、岩国大竹道路の起点側に位置し、県道乙瀬小方線や新町川、市道等を跨ぐ高架橋である。また、山陽自動車道と並行し、供用中の広島岩国道路と連結予定の大竹西 IC（仮称）と隣接する位置に計画されている。

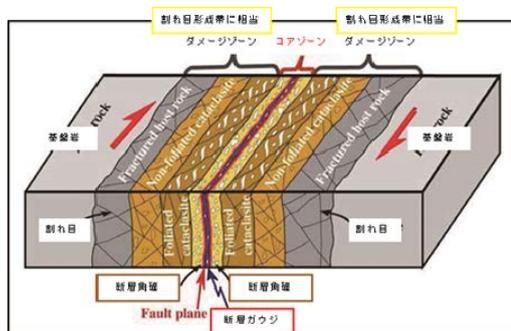
図-2 活断層 概念図

活断層の特徴として、角礫状の幅のある破砕帯（ダメージゾーン）の中に断層ガウジがあることが挙げられる（断層破砕帯）。これらの特徴をもつ部分を発見できれば、断層の可能性があるとみなすことができる。

- ・断層ガウジ：活断層の運動において岩盤同士が擦れ合い 1～2cm 程度の粘土状の層を成したもの
- ・破砕帯：断層運動に伴い岩石が機械的に破砕された不規則な割れ目の集合体であり、ある程度の幅を有する

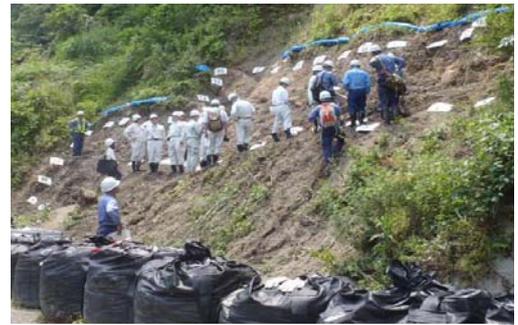
写真-2 合同現地調査の様子

これらの情報を踏まえ、平成29年6月16日に当該地域の特性を考慮した詳細な調査計画を検討するため、土木研究所と地質調査業務及び御園高架橋設計業務の受注者と合同現地踏査を実施し下記の見解を得た。

- ・弾性波探査を行う場合は、住宅が近傍にあることから、より大きなエネルギーでハッキリとした波形を得ることができる発破による調査が実施できない

ため、探査深度が浅くなり確実に断層を捉えることはできない可能性がある。

- ・電気探査を行う場合は、調査エリアに市道や建物等が存在するため、ガードレールや水道管等の埋設物の影響により調査に影響が生じる可能性がある。
- ・上記のリスクを踏まえた調査範囲の確定や、調査を段階的に行い様子を見ながら調査を進めていくことが望ましい。

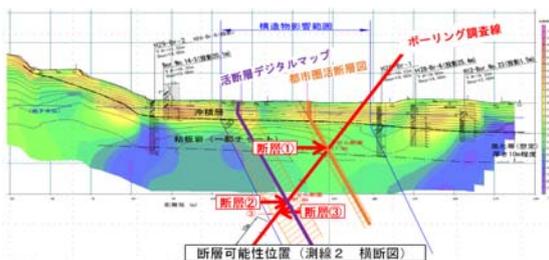
図-3 想定断層線と斜めボーリングの位置関係

大竹断層のコア採取を行うにあたり、付加体や断層破砕帯による亀裂に伴う孔壁の崩壊によるコアへの影響を低減し高品質なコアを採取する必要があること、大竹断層は高角度で地中に位置していることから、地層の特性を考慮し、なおかつ文献で示された走向角を基に最大の想定範囲をカバーできるよう、φ86mmの高品質斜めボーリング工法を採用することとした。

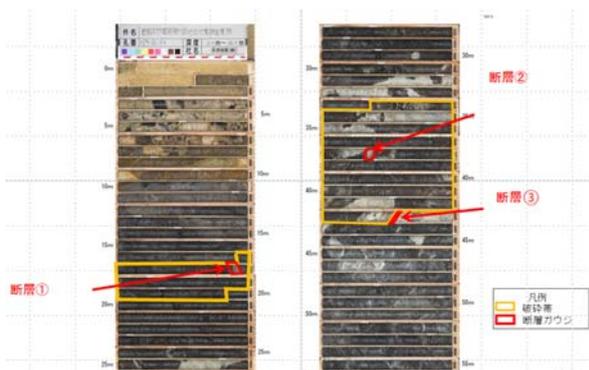
写真-3 高品質ボーリングコアによる断層位置の抽出

断層ガウジの有無の判断には、連続的かつ乱れが少なく採取率の高いコアの採取が必須となるが、φ86mmの高品質のボーリングを慎重に実施したことで、断層の可能性がある箇所を3箇所採取することに成功した。また、ボアホールカメラ観測の実施により、断層面の分布方向（走向傾斜）など断層の構造を把握することができた。

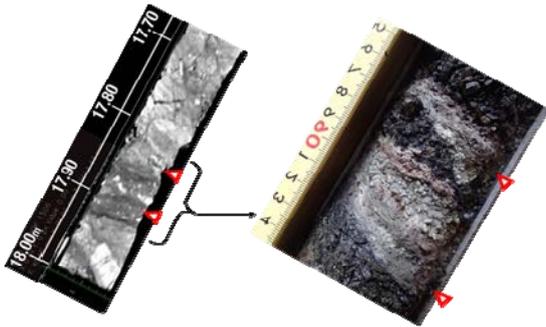
<断層① 深度 17.85～17.94m>

写真-4 断層ガウジ① CT画像とコアとの比較

断層①及び②については、大竹断層の走向や断層破砕帯の状態が類似していたため、非破壊で1mサイズのコアを直接詳細に観察することが可能なX線CT画像調査を行い、コア内部の断面観察を行った。

コア内部の断面観察では活断層のズレに伴い生じた断層面の傷の向きを読み取り、あらかじめ近傍の露頭で採取した試料の傷の向きと比較観察することで、活断層との判別を行った。また活断層の活動に伴う破砕帯の範囲を判断するため、簡易な強度試験も用いた。

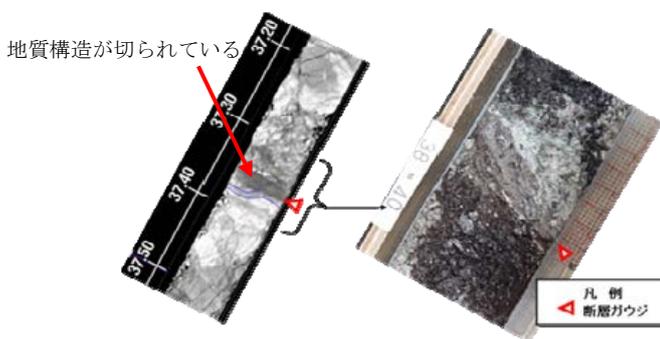
<断層② 深度 37.35～37.40m>

写真-5 断層ガウジ② CT画像とコアとの比較

コアやX線CT画像で確認した結果、断層②については断層ガウジに接する層が、断層ガウジに巻き込まれて地質構造が切られている構造を確認することができた。これは、活断層による大きな摩擦運動によって、周辺の層が巻き込まれたものと推測できる。また、幅を有した破碎帯であることや、地質条件も大竹断層の特徴と類似していることから、断層②が最も活断層の特徴を有していると判明し、平成30年1月16日に土木研究所に結果報告に行き、断層②大竹断層の可能性が最も高いとの見解を得た。

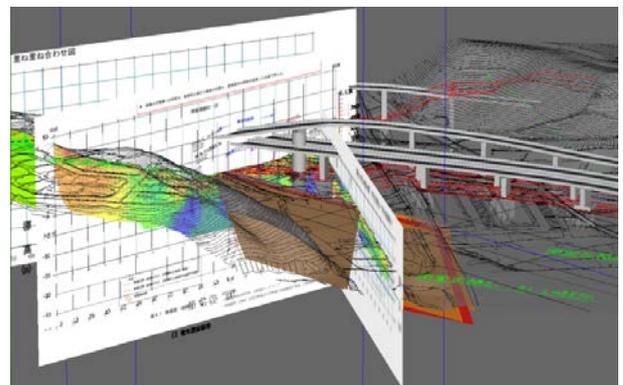
写真-6 大竹断層と橋梁を3次元化した図

また、橋梁と断層の位置関係は3次元で把握する必要があることから、調査で得たデータを3次元の断層モデルとして作成し視覚的に表現することで、断層を予め避けた構造に変更する等、橋梁設計を効率的に実施することができた。
