## 施工中の三隅・益田道路における地質リスクマネジメントの取り組み

浜田河川国道事務所では、近年の地質に起因する事業リスクへの対応の重要性の高まりを受けて、管内で事業中の三隅・益田道路及び福光・浅利道路において、道路に存在する地域特有の地質リスクを抽出し、それらの地質リスクを回避・低減するための調査・検討を行っている。このうち、施工中の三隅・益田道路では、様々なヒヤリ・ハットのサインから地質リスクを把握し、地質リスクマネジメントを行っている。本報告では、法面等の変状の回避・低減を目的として、工事施工中の地質リスクマネジメントについて報告する。

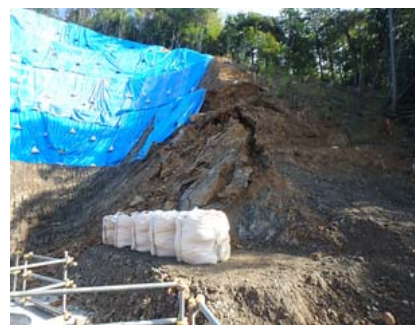
写真-1 流れ盤斜面における変状発生例  
(北向き法面に分布する泥質片岩)

三隅・益田道路計画区間には様々な地質が分布する(図-1)。地質毎の地質リスクの概要を表-1 に示す。特に、泥質片岩や都野津層は流れ盤となる斜面において表層崩壊等の変状が発生しやすい(写真-1)。また、ひん岩は主に泥質片岩中に見られる岩脈(貫入岩)である。ひん岩は周囲の岩盤との風化の程度が異なるため、不連続面となり、表層崩壊等の変状の素因となりやすい。本報告では、変状の素因となる流れ盤や不連続面等を地質リスク要因と呼ぶ。

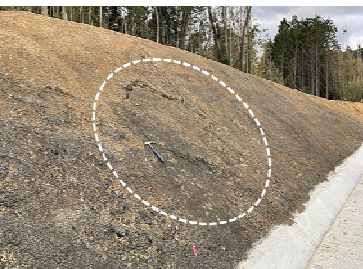
図-2 施工中の法面において地質リスクマネジメントを活用した応急対策例

**(2) 工事着手後における地質リスクに対するフォローアップ** ①主に掘削直後の法面を観察し、地質リスク管理表と対比することで、様々なヒヤリ・ハットのサイン(表-2)を把握し、事前に予測していた地質リスクに対するフォローアップを行う。事前に想定されていない地質の分布や断層破碎帯等の地質構造が確認された場合は、地質リスク管理表の時点修正を行う。②変状発生時には、地質リスクを踏まえた早期対応を行う。図-2は施工中の法面において、小規模な表層崩壊(サイン)を把握し、早期対応を実施した例である。③地質リスクの見える化を促進するために、地質リスク専門技術者との合同現地踏査や施工業者向けの勉強会を実施した(写真-2)。勉強会の結果はアンケート等によりモニタリングし、上記のフォローアップにフィードバックする。図-3には、地質リスクマネジメントに関する施工業者の主な意見を示す。アンケートの結果、多くの施工業者から「今後も地質リスクマネジメントを活用したい」と回答していることから、地質リスクマネジメントのニーズの大きさを確認できた。
