## AIによる道路巡回の高度化と効率化に関する試行について

国土交通省中国地方整備局松江国道事務所 特別会員 ○祖田 実幸  
 国土交通省中国地方整備局松江国道事務所 特別会員 近藤 弘嗣  
 国土交通省中国地方整備局松江国道事務所 特別会員 水田 雄士

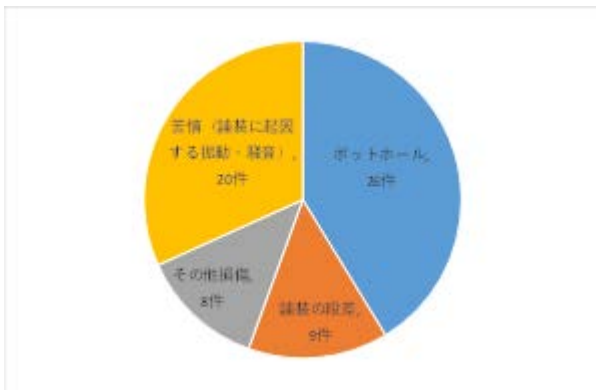
図-2 一般住民からの通報内容

その他道路巡回で確認できなかった舗装損傷に関する一般住民からの通報は43件であり、昨年度補修を

行った舗装損傷案件の約15%を占めている。また舗装に起因する振動や騒音に関する苦情も20件程度あることから、舗装損傷事案を確実にかつ速やかに把握することが必要と考えられる。（図-2）

（R2年度：舗装に関する通報のみ集計）

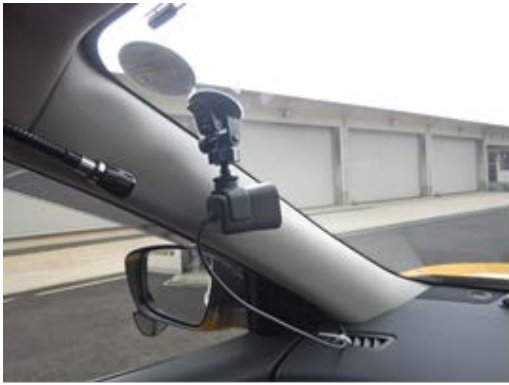
写真-1 専用デバイスの設置状況

撮影機器については専用デバイスを貸与していただき、道路パトロールカーの車内よりフロントガラスに設置した。（写真-1）車両のシガーソケットから電源を得る形式のため設置は容易であり、車両エンジンのON/OFFで自動的に点検開始/終了となるため、複雑な操作を必要とするものではなかった。

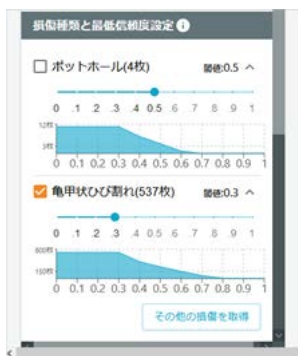
図-5 閾値の設定画面

本システムでは AI による損傷判断が行われており、損傷度合いに対して数値的な基準を設定することはできないため、最低信頼度設定として「閾値」により損傷判別を行う機能を有している。(図-5) 閾値の設定によって取得する損傷の度合いが変化するため、使用者毎に求めるレベルの損傷検出の調整が可能となる。感覚としては、閾値を上げることで、より大きな損傷のみを検出しやすくなる感じを受けた。(図-6、図-7)

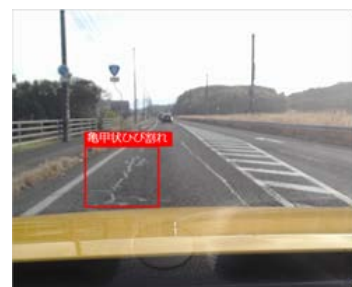
図-8 誤認識の事例 (補修跡をひび割れと認識)

- ・クラック補修を実施した箇所も損傷箇所として検出されてしまう傾向あり。(図-8)
- ・降雨時に誤認識が増加する傾向がある。フロントガラスの水滴にも反応することがあり。
- ・降雪時は降雨時よりも誤認識の件数が多かった。
- ・走行時の全ての事象を計測するため、市道等の管理区間外の路線の損傷も検出、画像が蓄積される(図-9)

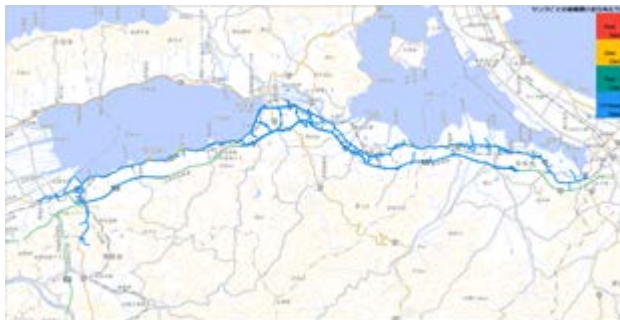
図-10 路線評価例 (全体表示)

本システムには、検出された損傷個数を可視化することを目的として「路線評価」機能が備わっている。これは1走行あたりの検出された損傷件数を走行回数で除したものであり、DRM 区間毎に評価される。評価にあたっては、4段階に区分されており、評価毎にDRM 区間が着色表示されることで可視化を図ったものである。(図-10、図-11)

舗装の管理基準としては、平坦性から変換した IRI (International Roughness Index : 国際ラフネス指標) 及びひび割れ率、わだち掘れ量の3指標が基本とされており、また複合指標である MCI (Maintenance Control Index : 維持管理指数) やその他の指標を用いているが、本システムでの路線評価は算出元となる指標が異なっているため、これらを単純に比較するものではない。
