## 微地形表現図と GIS 搭載型タブレット端末使用による道路防災点検の効率化

本稿では、道路防災点検において、新方式である微地形表現図と GIS 搭載型タブレット端末を使用することにより、従来方式より効率化（点検時間短縮）が図れるか検証した結果について述べる。

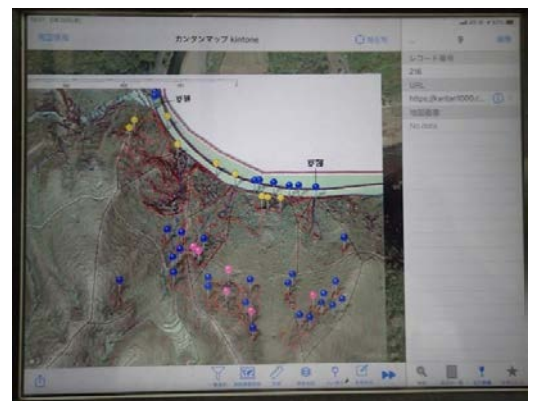
図-2 GIS 搭載型タブレット端末

山中では図面のみでの自己位置の把握が困難であり、実際の落石発生源や崩壊状況との整合を確認するには時間を要する。そこで、新方式である微地形表現図と GIS 搭載型タブレット端末（図-2）を用いて現地点検を実施した。この方式では、タブレット端末上で位置情報を持った微地形表現図を用いる。通常の GPS 測位に比べ比較的受信しやすい GPS 時刻のみを利用するため、樹木などで上空視界が開けていない山中においても測位が可能であり、点検箇所の確認は容易となる。（写真-1）

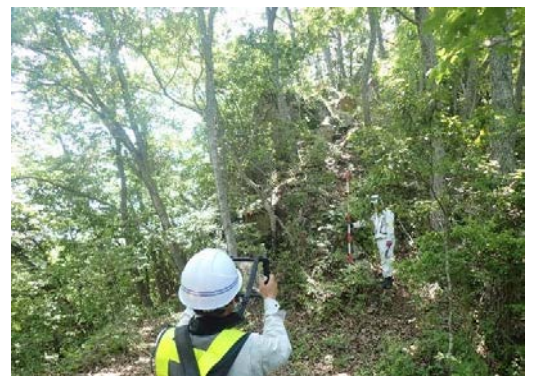
写真-1 現地点検状況
