江の川基盤漏水対策による地下水影響検討

浜田河川国道事務所 特別会員 ○山田 隆成、斉藤 展弘

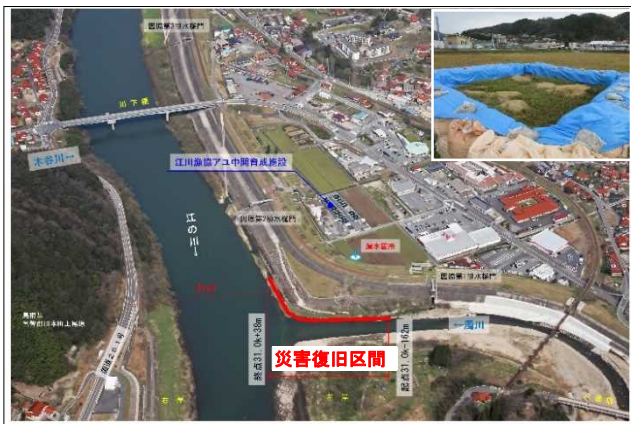
図-2 噴砂箇所と災害復旧区間

江の川は広島県阿佐山(標高1,218m)に発し、広島県北部の三次市で馬洗川、西城川および神野瀬川が三方より合流し、狭窄部となって島根県に入り、出羽川、八戸川などが合わさる。江津市で日本海に注ぐ幹線流路延長194km、流域面積3,900km²の中国地方最大の一級河川である。本検討地である島根県邑智郡川本町因原地区は、江の川河口31k000の江の川左岸に位置する(図-1、図-2)。

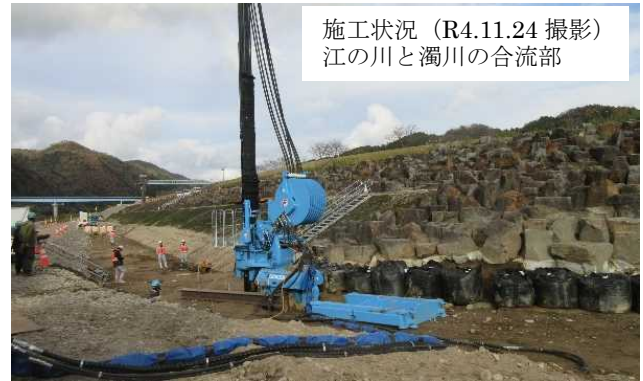
令和4年10月から災害復旧工事が開始され、基礎掘削、矢板打設が実施されている。現状において地下水位の急激な低下は認められず、井戸の利水障害は生じていないと評価される。引き続き、モニタリングを実施して、施工進捗と地下水位変動について注視する計画である。

写真-1 矢板打設状況
