## 連続繊維シート接着工法に用いる剥離防止シートの開発

## 1. はじめに

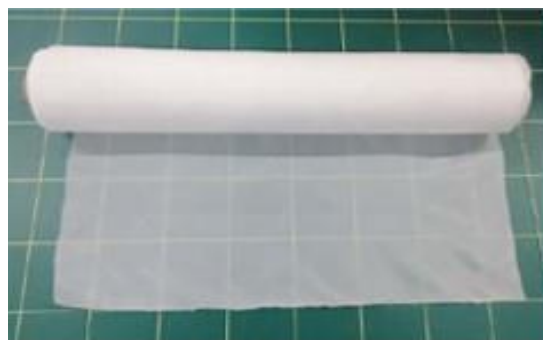
写真-1 剥離防止シートの外観

剥離防止シートは、写真-1に示す薄織物であり、エポキシ樹脂が接着しない素材且つ、エポキシ樹脂が容易に含浸するシート状の素材である。施工方法は、プライマー、不陸修正用パテ材、シート含浸接着樹脂のすべての工程に使用可能であり、写真-2に示すよう、各工程の樹脂の塗布後、樹脂硬化前速やかに剥離防止シートを接着させることで各工程の樹脂を剥離防止シートに含浸させ、当該樹脂の硬化後、剥離防止シートごと表面変質した層を手で引きはがし撤去

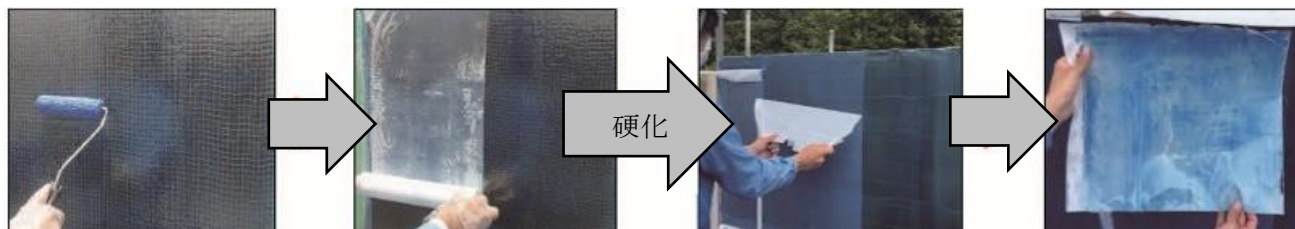
(1)樹脂含浸

(2)剥離防止シート接着

(3)剥離防止シート撤去

(4)撤去完了

写真-2 剥離防止シートの施工方法

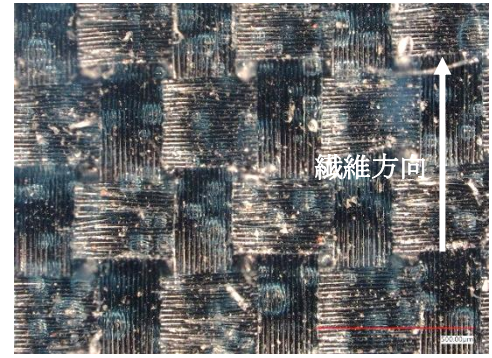
写真-3 剥離防止シート除去後の表面拡大写真(×20倍)

する。この手法は、剥離防止シートを使用したことを写真で記録するなど施工管理も容易であり、また、一切連続繊維シートを傷つけることなく、表面に発生したアミンブラッシング発生層を「確実に撤去」することができる。そして、写真-3に示すように、剥離防止シートの織目が樹脂に転写されることで凸凹形状となり、さらに層間接着性能を向上させることも期待される。

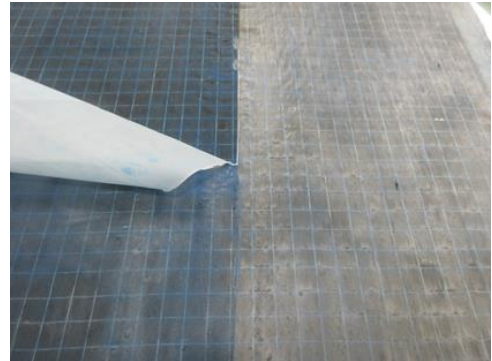
写真-4 表面変化の状況

連続繊維シートを接着し、左側に剥離防止シートを貼り付け、低温高湿環境下で養生することで、強制的に全面白化状態の供試体を作製した。また、写真-4の左側は剥離防止シートの除去状況である。そして、剥離防止シートを撤去した左側表面は、白化層が確実に剥離防止シートと共に撤去され、含浸接着樹脂の青色となった。この見た目の変化以外の樹脂表面状況を確認するため、赤外分光光度計（以下、FT-IR という）を用い、表面樹脂状況の変化を計測した。FT-IR は赤外線を測定面に照射し当該赤外線の反射から、樹脂成分の変化を定性的に測定可能な計測器である。エポキシ樹脂上にアミンブラッシングが発生した場合は、空気中の炭酸ガスとアミンとの反応となることから、炭酸塩として検出される。そこで工学的な検証として、低温高湿条件下で養生した供試体を用い、且

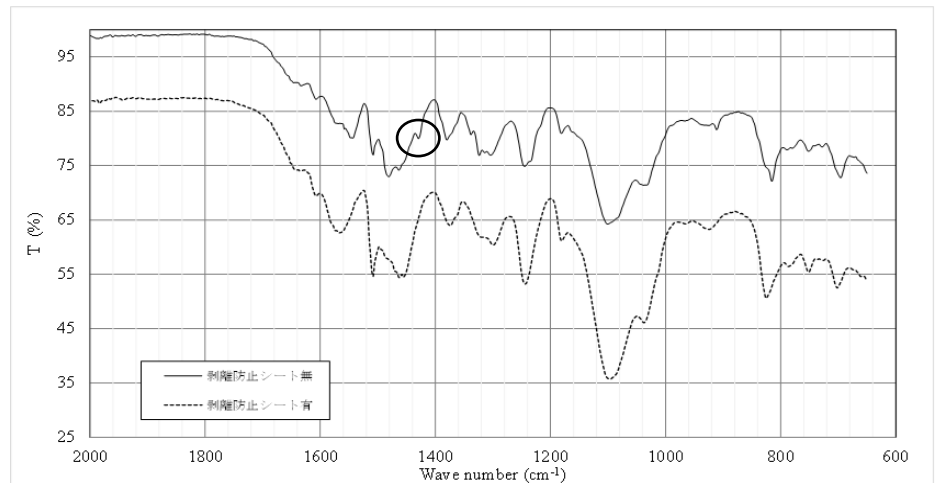
図-1 FT-IR 測定結果

つ、剥離防止シートの使用の有無をパラメータとしてそれぞれ計測し、結果を図-1に示す。当該測定結果では、 $1,425\text{cm}^{-1}$ 部分に測定ピークの変化が確認された。当該 Wave number 部位は炭酸塩による反射であり、剥離防止シートを撤去した点線プロットでは完全に撤去され、不具合の原因となる表面変状が確実に撤去されたことが確認された。
