# 排泥の出ない高圧噴射機械攪拌（AMP）工法の施工事例

山伸工業株式会社 正会員 ○山下 大地  
 山伸工業株式会社 山下 伸一  
 高知工業高等専門学校専攻科 学生会員 林 佑哉  
 高知工業高等専門学校 正会員 岡林宏二郎

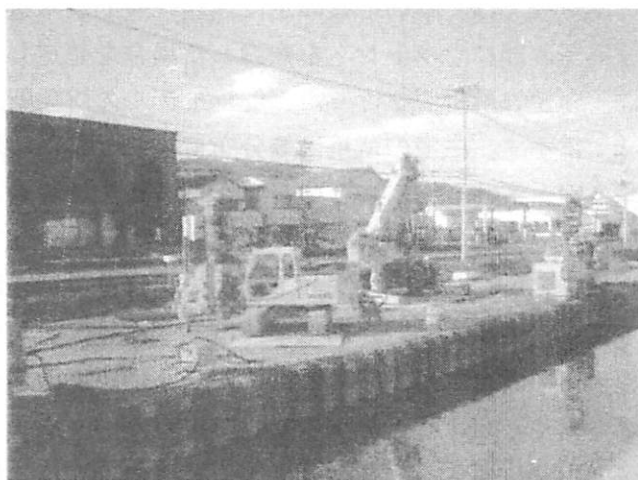
AMP 工法の施工状況を図 4 に示す。本工事は、比較的広い施工ヤード内での施工であるが、AMP 工法施工機 2 台及びラフタークレーン 25 t 1 台、バックホウ 0.45 m<sup>3</sup> 2 台、残土運搬車両がヤード内で移動しているため、効率的な施工手順、施工機械の配置が必要となったが、綿密な作業打合せや各自伝達業務の徹底によって、建設機械や運搬車両の干渉を受けずに施工を行えた。

図 4 施工状況
