肱川流域・伊予灘の町と自然

愛媛大学工学部 正会員 朝倉康夫

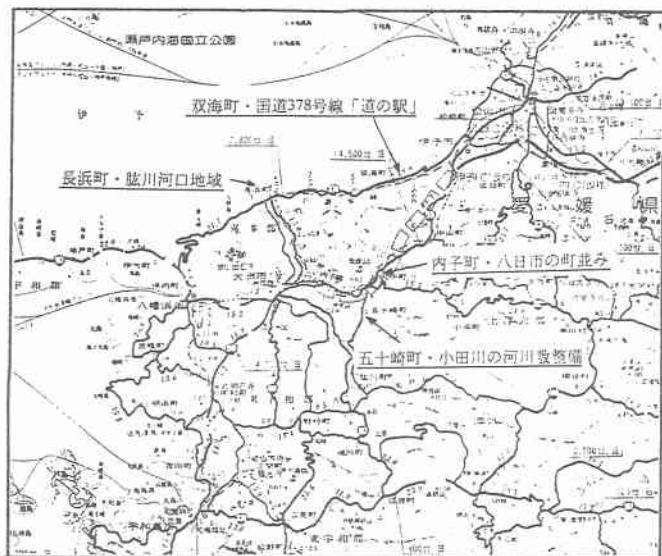
図1 肱川・伊予灘の対象地域

愛媛大学グループ（工学部環境建設工学科、鈴木幸一、伊福誠、氏家勲、朝倉康夫）は、肱川流域および伊予灘海岸地域を対象として、利用者の視点から見た土木施設・空間の景観・環境・イメージに関する評価を知るとともに、計画・設計者の意図や地元自治体の取り組み等との関連性について分析した。具体的な対象地域・施設は、(i)内子町・八日市護国地区の町並み、(ii)五十崎町・小田川の河川敷整備、(iii)長浜町・肱川河口地域、(iv)双海町・ふたみシーサイドパーク「道の駅」である。（図1）

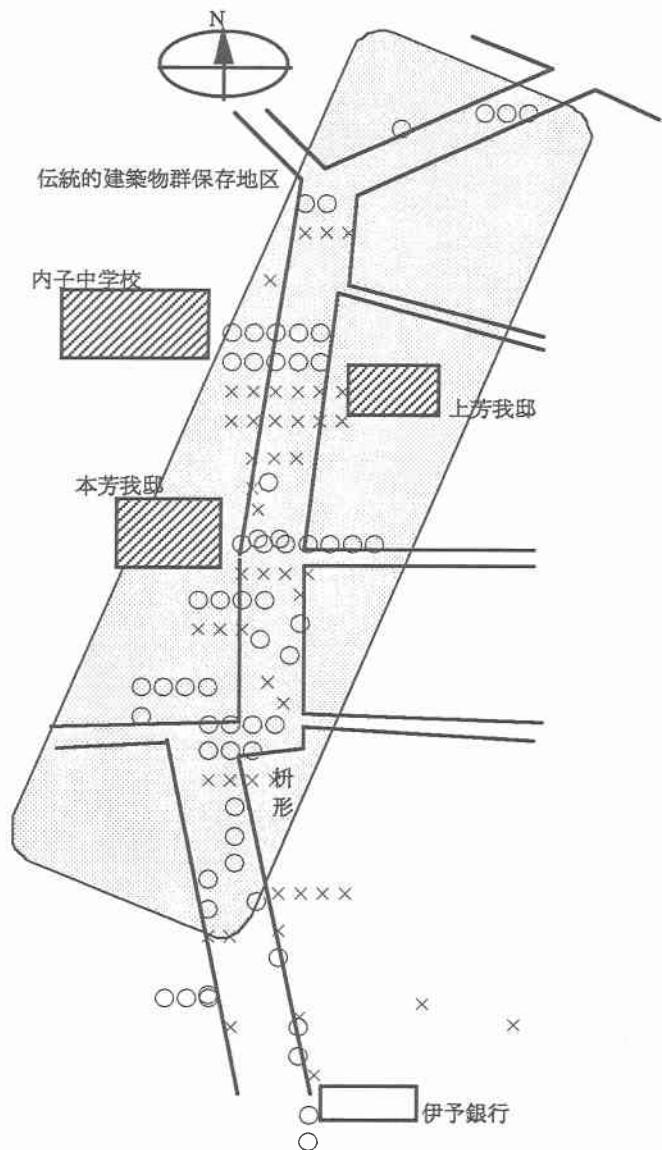
町並み保存地区の地図の上に撮影場所をプロットしたのが図2である。良いと評価された写真が多いのは、保存地区の中心に近い本芳我家や肱形の周辺である。悪いと評価された写真が多いのは、内子中学校の周辺である。

肱形に街路が屈曲している地点は、視点が止まりやすいので、撮影対象として選ばれやすい。街

路の景観設計においては、交差点や広場といった要所の設計が重要であるとされているが、撮影数の多さからもそのことがうかがえる。保存地区の外を撮影したものは比較的少ないが、保存地区と周辺との境界部分を撮ったものは少なくない。

図 2 評価地点の空間的分布
○：良いとされた場所・施設、
×：悪いとされた場所・施設
