# 四万十川における水制による堆積土砂除去と浸食防止対策について

高知県窪川土木事務所 岡林 厚  
大原 英樹

本報告では、幡多郡大正町弘瀬での「水制による堆積土砂除去と浸食防止対策」についての内容と取り組み状況を報告するものである。

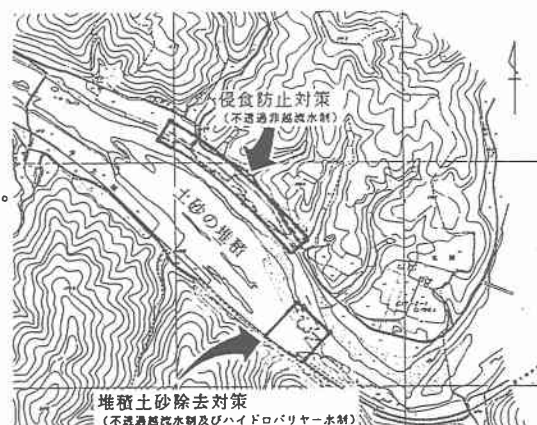
図3-2

水制の配置基本計画

配置計画については、推定された洗掘区間全域にわたって長さ、間隔等を検討し水制を設置。また堆積土砂除去対策用の水制群を土砂の堆積している上流端付近の直上流部に設置する。(図3-2)
