ショーボンド建設㈱	正会員	○鶴田 光泰
ケミカル工事㈱	正会員	木虎 久人
ケミカル工事㈱	正会員	真鍋 隆
徳島大学工学部	フェロー	水口 裕之

そこで、本研究では、弾性波を用いてシース内のグラウト不良を非破壊検査で検出する方法について検討した。弾性波はコンクリート表面を打撃して与え、コンクリート表面での反射波を測定し、その観測波形の周波数解析を行い、その結果から欠陥部を求める方法について検討した。

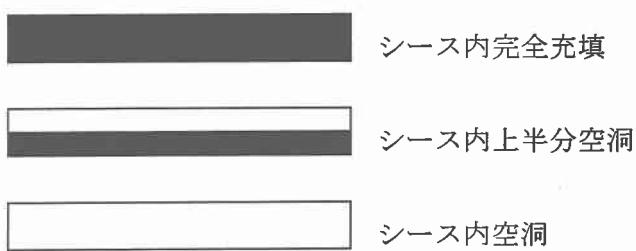
図2 シース内状況図

セメントは普通ポルトランドセメントを用い、呼び強度24 MPa、スランプ12cm、粗骨材の最大寸法20mmのコンクリートを用いて800×800×800mmの供試体を作製した。図1に供試体の形状寸法を示す。また、シース内の状況を図2に示す。

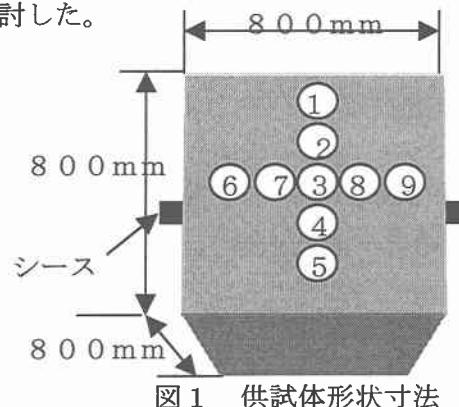
図1 供試体形状寸法

弾性波は、図3に示すように打撃部で打撃によって与え、反射を受信部で測定し受信した観測波形をオシロスコープに表示し、それをパソコンに記録した。また、測点番号は図1に示すものとした。

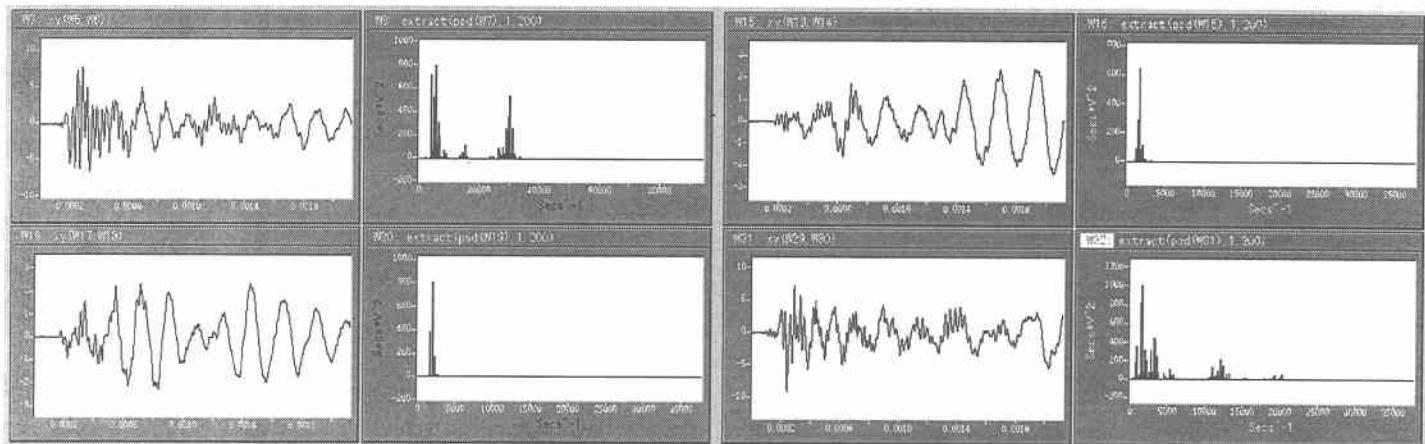
図4にシース内を空洞とした供試体とシース内を完全充填した供試体について、打撃部を測点1とし、受信部を測点5とした場合の応答波形とスペクトル解析結果を示す。図に示されているように、シース内を完全充填した場合の応答波形は、比較的単純な形となっているが、シース内を空洞とした場合の応答波形は完全充填した場合と比較してかなり複雑な波形となっている。また、その応答波形の周波数をみると、完全

充填の場合は2 kHzから3 kHz近辺のみに周波数が分布しているのに対し、シース内を空洞にした場合の周波数は13 kHz近辺や、30 kHz以上にまで分布している。

次に図5にシース内を完全充填した供試体とシース内を上半分空洞とした供試体の場合について、打撃部を測点6とし、受信部を測点9とした場合の応答波形とスペクトル解析結果を示す。応答波形では、はつきりとした違いはあまり分からないが、スペクトル解析を行った結果では、欠陥がある場合は図4と同様に高い周波数成分が検出される傾向がある。以上のことをまとめると表1となる。

図4 測点1-5の場合の観測波形および解析結果。上図はシース内空洞。下図はシース内完全充填。

図5 測点6-9の場合の観測波形および解析結果。上図はシース内完全充填。下図はシース内上半分空洞。

打撃点	受信点	シースに対する測点の向き	シースによる影響	解析結果
1	5	垂直	かなりみられた	欠陥部があると観測波形は乱れる。また、欠陥がある場合は周波数の分布が広がり、欠陥のない場合に検出される周波数よりも高い周波数が検出される。 この測点だと観測波形と周波数分布の両面から欠陥の有無が判断できる。
6	9	平行	みられた	観測波形による違いはあまりみられないが、欠陥がある場合は周波数の分布が広がり、また、欠陥のない場合に検出される周波数よりも高い周波数が検出される。 この測点だと観測波形から欠陥の判断は難しいが、周波数分布から欠陥の有無が判断できる。
