## VI-10 GPSを用いた動態観測の実用化検討

四国道路エンジニア株式会社 正会員 ○大寺正宏  
J H 四国支社 高松技術事務所 正会員 吉田幸信  
J H 四国支社 高松技術事務所 正会員 内田純二

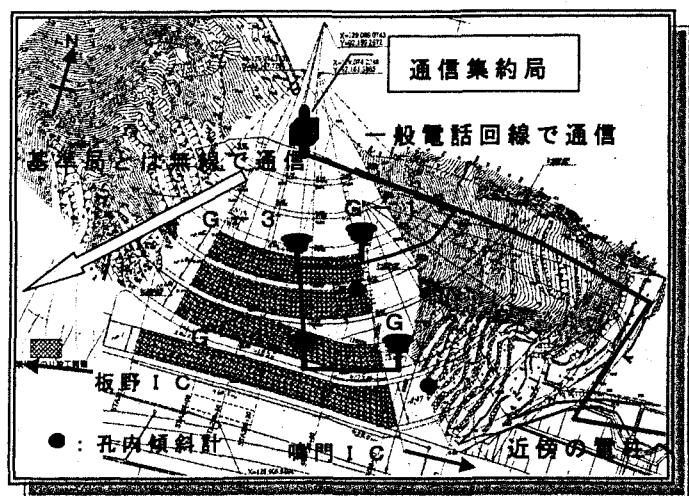
図-1 観測機器配置図

試験施工は、高松自動車道 板野～鳴門間（上り）の切土のり面（7段）で実施した。地質的には、中生代白亜紀の和泉層群（砂岩頁岩互層）に属し、近傍には、小規模な断層が存在していた。設置機器は、既存計器（孔内傾斜計）との比較を行うため、その近傍に観測局（G-1, 2）を2基、掘削土量が一番多い旧地形の尾根筋（G-3, 4）に2基設置した（図-1）。また、基準局は、本線を介して反対側の約300m離れた切土のり面上部に設置した。

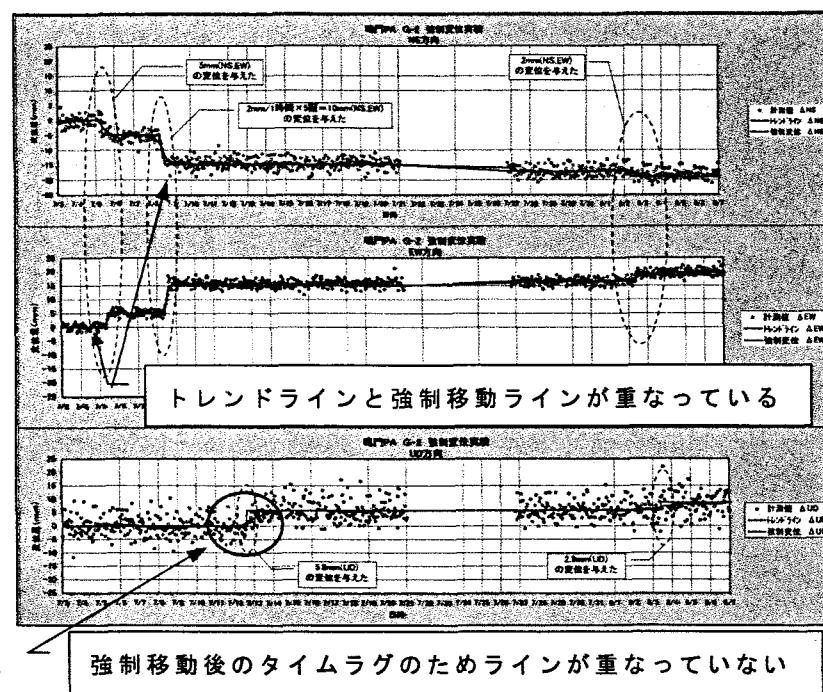
図-2 強制移動試験結果

その結果を図-2に示すが、同図では、平滑化された計測値（トレンドライン）と強制移動ラインを併記している。各成分（NS, EW, UD方向）でタイムラグの差は見られるが、時間の経過と共に計測値と強制移動ラインがよく重なっており、計測値が強制移動に対してよく追従していることがわかる。このことから、最大2mm程度の移動量に対しても、検出が可能であると思われる。

移動量に関しては、ミリ単位の計測がどの程度リアルタイムに確認できるかを確認するために、2mmから10mmの範囲で移動させた。なお、10mmの移動に関しては、1時間に2mmづつの移動を5回実施して検証することにした。

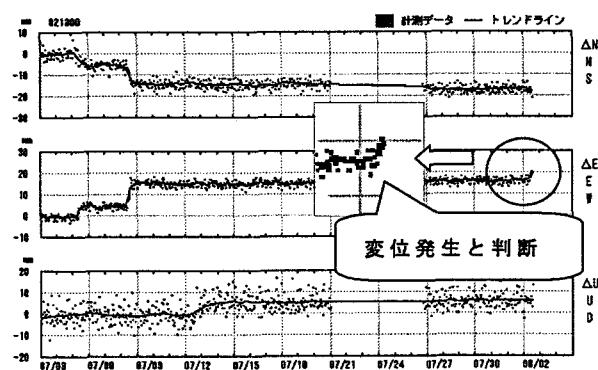
図-3 NS・EW 2mm強制移動 (4時間後)

また、移動開始から移動量検出までに要する時間を1時間毎の経時変化で確認すると、強制移動完了後、各移動量とも概ね2~3時間で強制移動の兆候を検出し、4時間程度で完全に観測局が移動したと判断できる計測値を得た（図-3）。また、強制移動完了から移動が収束したと判断するまでには12時間程度の時間を要することが併せて分かった。

このように、計測精度については、良好な結果が得られたが、強制移動開始から移動の確認までは4時間程度を有しており、リアルタイムに移動量を検出・判断という点については課題が残った。
