# 高松空港における大規模地震に対する耐震性能の評価について

国土交通省四国地方整備局高松港湾・空港整備事務所

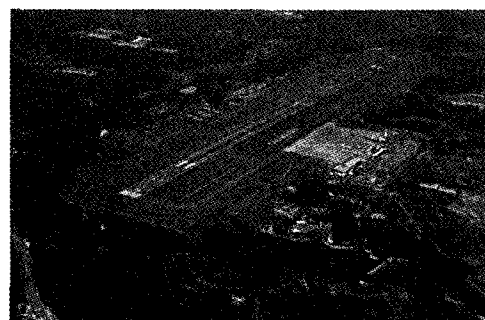
写真-1 高松空港航空写真

高松空港は、山岳地である地形的条件から大規模土工によって造成された全国でも有数の盛土空港（最大標高差約50m）として、平成元年12月に供用開始された2種空港である。以来、香川県の経済活動や観光振興等を支える重要な高速交通の拠点として、年間約150万人の乗降客が利用している。
