遠心場降雨実験による盛土内浸透過程に関する研究

(株)ホンダ四輪販売四国 学生会員 ○角南俊樹
愛媛大学院 国際会員 岡村未対

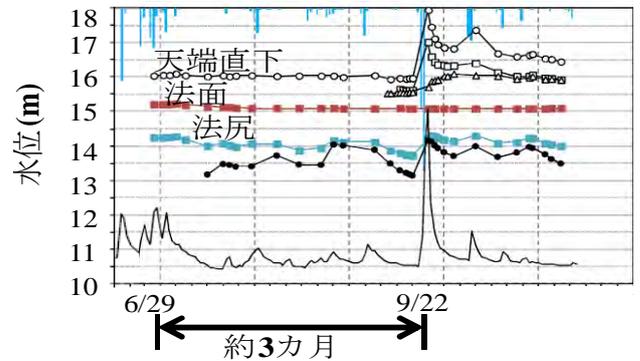
図1 鳴瀬川堤防 30.0k 地点の水位変化の時刻歴

2011年3月11日、東北地方太平洋沖地震が発生し、東北を中心に約2000箇所の堤防が損傷した。主な堤防の被災原因は、降雨浸透により形成された盛土内飽和域の液状化であると報告されている。鳴瀬川堤防 30.0k~30.5k 地点では震災後の堤体内水位観測や堤防開削調査において水位が観測され、天端直下などの堤体中央部において法尻よりも水位が常時高くなっているとの観測結果も報告されている(図1)。そこで本研究では、水分移動特性を把握し、降雨浸透過程、降雨浸透挙動による水位形成について明らかにすることを目的とし、遠心場において降雨装置を用い、遠心模型実験を行った。

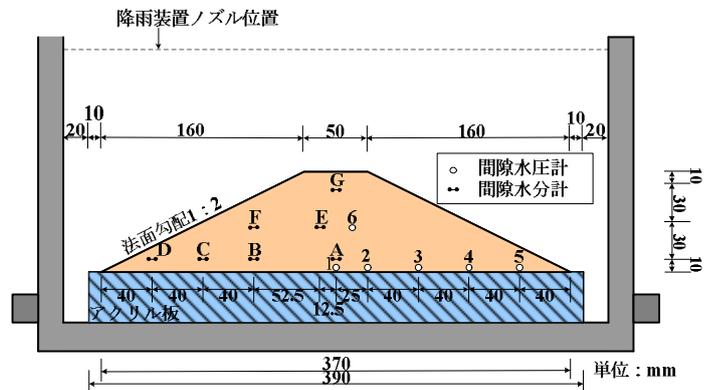
図2 模型概要

本研究では、遠心力場 50g において降雨装置を用いて異なる降雨条件 2 ケースの実験を行った。図2に模型概要を示す。盛土材料は、鳴瀬川 30k 地点での最終的な復旧に用いられた土を用い、締固め度 $D_c=90\%$ 、初期飽和度 $S_{ri}=40\%$ になるように締固めて作製した。間隙水圧を計測するために間隙水圧計を盛土の右側に、飽和度を算出するために間隙水分計を左側に配置した。また、不飽和盛土において雨水浸透に着目した実験を行うため、盛土基礎地盤を非排水境界としてアクリル板を用いた。実験は 2 ケース行い、降雨条件として、降雨強度 r_p 、総降雨量 R_p 、降雨継続時間 Δt_p を次のように設定した。

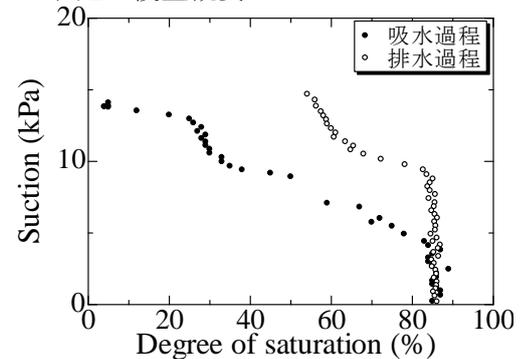
図3(a) 水分特性曲線

なお、これらの値は、遠心模型実験の相似則に従い、雨量については模型の 50 倍、時間は模型の 50² 倍したものである。鳴瀬川土の水分特性曲線、粒度分布及び透水係数を図3(a)(b)に示す。

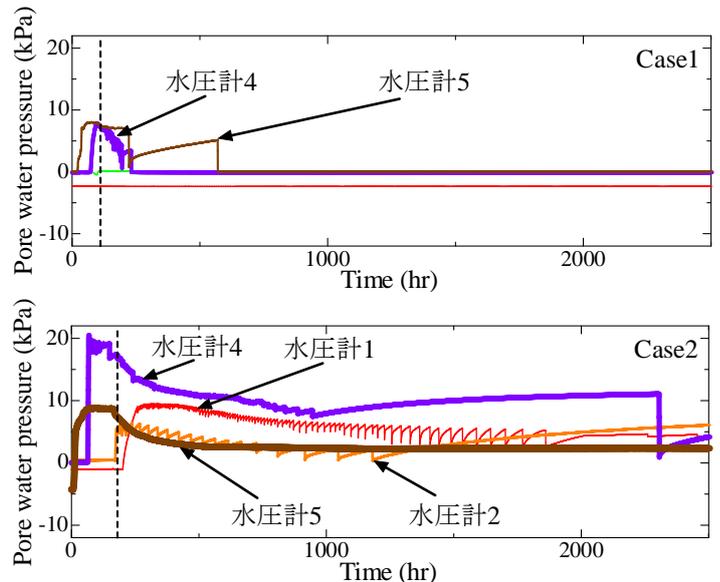
図4 Case1,2の間隙水圧計時刻歴

何れのケースにおいても、降雨中に雨水が盛土表面を流下することなく盛土内に浸透したことをビデオカメラで確認した。図4は Case1,2 の実験で得た間隙水圧の時刻歴である。以後、

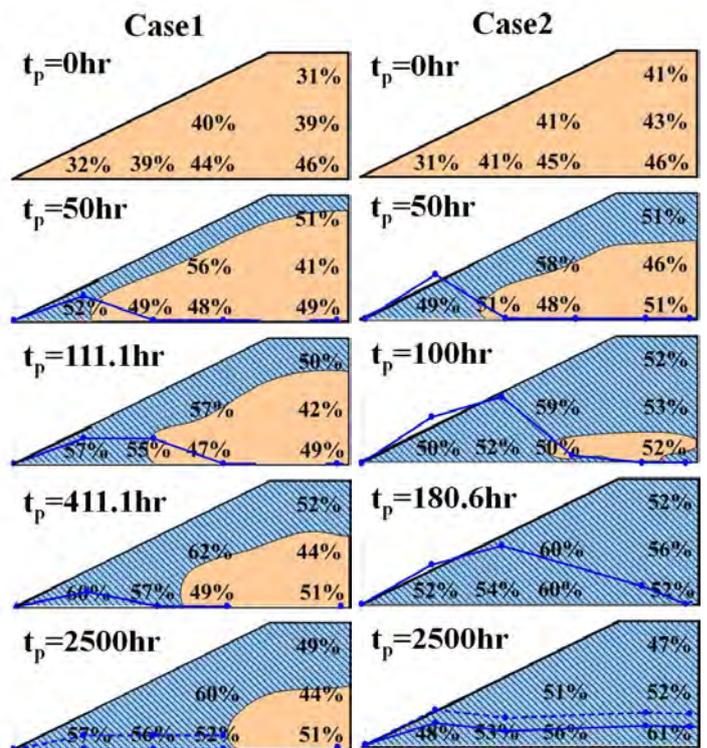
図5 Case1,2の時間変化による水位，飽和度分布，降雨浸透過程図

実験結果は原型スケールに換算して示す。図5はCase1,2において間隙水圧計と間隙水分計から求めた盛土内水位，飽和度分布，雨水浸透状況の時間変化である。また $t_p=0$ が降雨開始時刻， $t_p=2500$ 時間が実験終了時刻である。 $t_p=2500$ 時間の図の破線は吸水高さ40cmの毛管上昇を考慮した飽和領域の高さである。図5より次のことがわかる。図5において総降雨量の違いにより，Case1では盛土中央において雨水浸透せず飽和度が増加しない領域が残ったが，Case2では盛土全体に浸透した結果となった。これは，Case1における総降雨量が盛土全体を湿潤化させるに十分な雨量でなかったためである。図5に示す盛土内水位において，Case1では降雨終了時に法尻部に約0.7mの水位が形成され， $t_p=2500$ 時間までに排水が進み水位は盛土底面まで低下した。Case2では降雨終了時に法尻部に約1.8mの水位が形成され， $t_p=2500$ 時間(約3カ月)には約0.5mの水位が存在していた。総降雨量が多いほど盛土内水位が形成されやすくなり，ある程度以上の水が盛土内に入ると約3カ月の時間経過後も盛土内の水が完全には排水されず滞留することがわかった。図5の盛土内飽和度分布に着目すると，降雨浸透している部分と浸透していない部分では飽和度が異なり，浸透している部分では50~60%を示している。また，Case1では天端，法面付近の飽和度が $t_p=2500$ 時間でも低下せず，Case2では天端，法面付近の飽和度が低下し天端直下の飽和度が上昇している。
