在来トンネルにおける背面空洞の判定

四国建設コンサルタント 会員 谷口 剛史 同左 会員 藤本 芳伸
 同上 会員 西森 幸弘 同上 会員 村上 聡

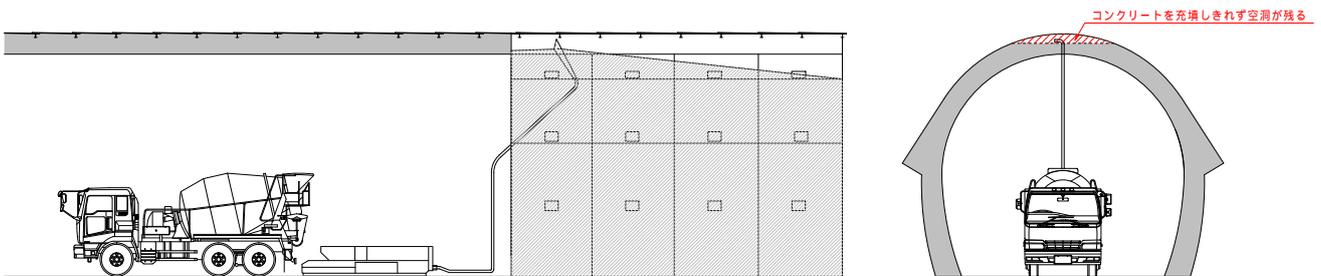
【図-1 打設手順】（「上方吹上げ方式」）

空洞の発生要因としては、大きく分けて 2 つ推測される。1 つは、人的施工管理不良：覆工背面の空洞は天端付近に多く（大きく・厚く）見られ、施工時の「コンクリートの充填不足」によるものが大きい。トンネルのコンクリート打設は「上方吹上げ方式」と「引抜き管方式」があり、「上方吹上げ方式」が圧送管の利便性（切替の容易さ）から多く採用されており、本方式は支保工に向けて吹上げ充填する方法が採られているため、コンクリート自重とブリージングにより天頂付近の設計巻厚を確保することが難しく、矢板と覆工背面に空洞が残ってしまう「施工管理不良」が空洞発生の原因と考えられる。

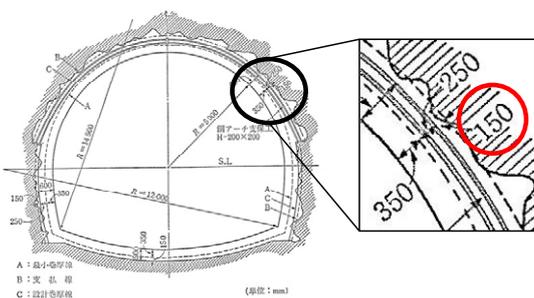
もう 1 つは、在来（矢板）トンネルの構造的要因：在来（矢板）トンネルの構造は、覆工背面に鋼アーチ支保工を用い、地山と支保工の隙間に矢板を掛け施工時の地山の安定を図るもので、覆工背面には矢板を設置するスペース（余掘部、設計余掘厚さは $t=15\text{cm}$ 以上）がある。この余掘スペースに設置された「木製矢板の経年劣化（腐食）」が空洞発生の原因と考えられる。【図-2 構造模式図】

余掘： $t=15\text{cm}$
 矢板及び支保工を入れるための掘削幅

『S52トンネル標準示方書(山岳編)P.52』

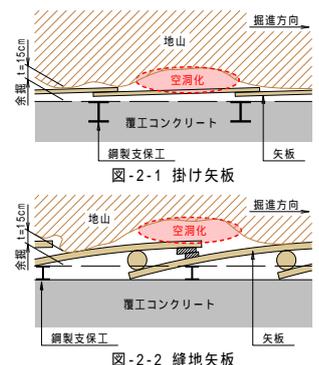
図-2-2 縫地矢板

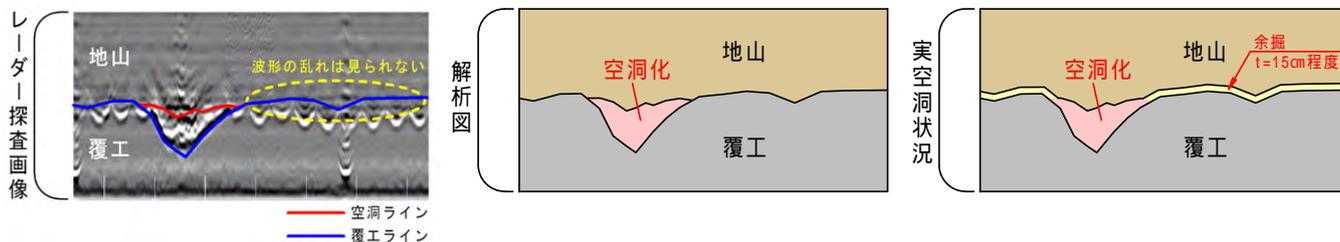
【図-3 レーダ解析と実空洞状況の対比図】

既設トンネルにおいて、前項の空洞状況を把握する手法として、「局所破壊調査」（コア抜き調査）と「非破壊調査」（地中レーダ探査）があり、トンネル全体を把握する上では、後者の「非破壊調査」（レーダ探査）を用いて調査を行うことが多い。しかし、レーダ探査の課題点として、実際には空洞が存在するのにレーダ解析結果では「空洞無し」（ゼロ）と評価してしまい、施工時の局所破壊（コア抜き）により空洞の存在が確認され、結果、対策費用の大幅な変更増となる。この要因としては、以下のような事項が考えられる。

- 要因：覆工厚が厚い場合は、電磁波が減衰し空洞の反射波が得られにくいことがある。
- 要因：地下水が多く見受けられる場合は、木製矢板の含水比が高い状態となり、電磁波速度（誘電率）が上がり、現状にあった補正が難しく正しい地山状態が把握しにくいことがある。
- 要因：トンネル施工時に空洞部へ礫充填を行っている場合は、礫による電磁波の乱反射が起こり、明瞭な空洞の反射が得られにくいことがある。

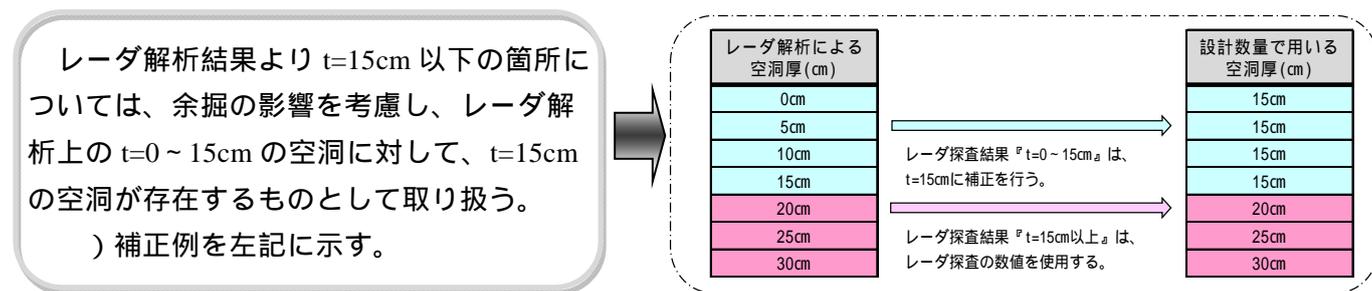
下記に、現在までの設計で有効だった補正方法についての提案を述べる。

施工数量の誤差を抑制する上で重要なのが、在来（矢板）トンネルの構造的から、「空洞は必ず存在する」との認識を持つことである。補修設計においては、補修対策を要する空洞高さ（30cm以上）が確認されたスパンにおいて、空洞充填材を如何に現場数量に合うように算定（追加調査等による施工ロスをなくすために設計数量を補正）できるか、また、大きな契約変更なく工事が遂行出来ることを目指している。

在来（矢板）工法のトンネルにおいては、必ずと言っていいほど空洞は存在する（矢板工法では「空洞ゼロ」はありえない）。その空洞厚さは、設計余掘厚さの設計巻厚+15cm以上余掘しており、木製矢板の経年劣化（腐食）から空洞化とし取り込まれることも考慮した厚さに設定することが重要である。レーダ解析で空洞を確認出来なくても、空洞注入による補修を必要とするスパンにおいては、設計当初からスパン全長に最低 15cm 以上の「空洞相当量」を見込んでおくことで、設計と現場との整合誤差は抑制される。
