## RC橋脚の橋座部周辺で生じたせん断破壊に対する 応急復旧工法に関する実験的研究

榎本武雄<sup>1</sup>・篠原聖二<sup>2</sup>・星隈順一<sup>3</sup>

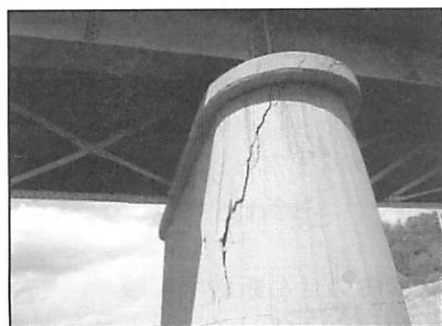
写真-1 壁式橋脚における橋座部のせん断破壊<sup>1)</sup>

東北地方太平洋沖地震をはじめとした過去の地震においては、鉄筋量の少ない未補強の壁式RC橋脚の橋座部において、支承から伝達された地震力の作用によりせん断ひび割れが発生した事例が報告されている(写真-1)。この種の損傷は余震によりせん断破壊する可能性があり、当該支点が桁端部の場合だと落橋に至る危険性があることから、地震後全面通行止めとなることが多い。RC橋脚に対する耐震補強は必要なものから順次進められてきてはいるものの、今後発生する大きな地震により、耐震補強がまだ実施されていない同種のRC橋脚には同様な被害が生じる可能性がある。したがって、このような橋に対して機能回復を速やかに行うという観点からは、有効な応急復旧技術についても事前に検討しておくことが重要である。これまで一般的なRC橋脚躯体部に対する応急復旧工法は、堺らの研究<sup>2)</sup>や道路震災対策便覧<sup>3)</sup>で応急復旧工法の例が示されているが、壁式RC橋脚の橋座部の損傷を対象とした応急復旧工法はこれまでにあまり検証されていない。

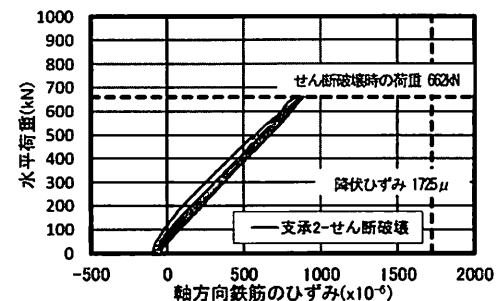
図-8 載荷点位置における水平荷重と橋脚下端の軸方向鉄筋のひずみの関係

図-8に載荷点位置における水平荷重と図-2に示した橋脚下端の軸方向鉄筋のひずみの関係を示す。軸方向鉄筋のひずみは、せん断破壊時の水平荷重である662kNにおいて、支承1では最大590 $\mu$ 程度となり、支承2では最大890 $\mu$ 程度となった。いずれの支承部においても降伏ひずみである1725 $\mu$ を下回っており、残留したひずみも最大40 $\mu$ 程度であることから、軸方向鉄筋は降伏に達していないものと考えられる。

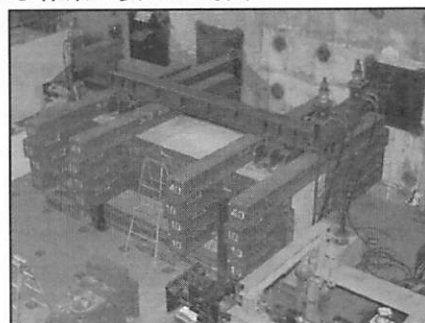
写真－4 応急復旧後の載荷実験のセットアップ状況

応急復旧後の載荷装置および供試体の設置状況を図-11および写真-4に示す。本実験においては、せん断破壊実験終了後に残留した変位を残した状態で漸増載荷を実施した。載荷方法は、せん断破壊時の水平荷重である662kNを上回る700kNまではせん断破壊実験と同様に50kNずつ3回繰り返し、これ以降は1回繰り返しとした。計測においては、せん断破壊実験での測定項目に加えて、変位計によりH形鋼の鉛直変位およびせん断破壊が生じた斜め方向のひび割れ幅を、ひずみゲージによりH形鋼のフランジ・ウェブのひずみを測定した。
