## 橋座縁端に配置された横変位拘束構造の 橋座部補強鉄筋量に着目した水平力載荷実験

そこで本検討では、水平力分担構造の押し抜きせん断に対する抵抗を明らかにすることを目的として、橋脚梁、水平力分担構造を模した実物大規模の押し抜きせん断実験を実施した。本稿では、橋脚梁を模擬した本体部分の鉄筋径、また、補強鋼材の鉄筋径に着目した実験ケースについて報告する。

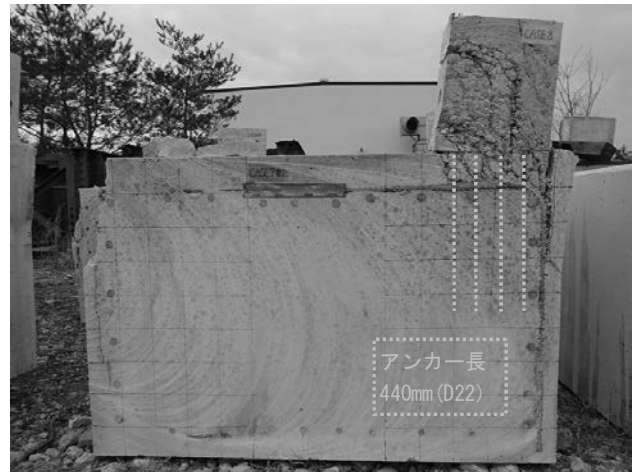
写真-3 切断面状況 (Case-8)

一方、突起の損傷が顕著であったCase-8では、コンクリートブロック部の損傷が限定的で、突起近傍のかぶり部に集中していて、突起直下のコンクリートブロックかぶり部では土砂化のような損傷が生じていた。一方で、表面部の鉄筋より内部側ではほとんど損傷が見られず、突起アンカー定着部のコンクリートにも損傷が見られなかった。よって、Case-8の最大荷重が低い要因としては、土砂化が生じた部分が回転に対して抵抗しないことによりヒンジ状と
