近年の豪雨により発生した橋梁被害の要因分析

小澤 和真¹・鈴木 崇伸²

¹学生会員 東洋大学大学院 理工学部都市環境デザイン専攻（〒358-8585 埼玉県川越市鯨井2100）

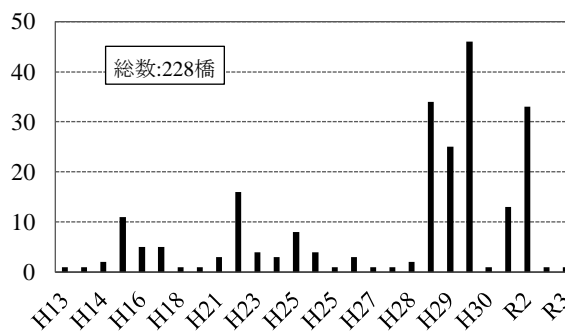
図-1 被害橋梁数

近年我が国において、記録的豪雨による大規模な洪水・土砂災害が多発している。記録的豪雨による被害は、浸水被害だけでなく、様々な社会インフラ施設への被害も引き起こす。そのなかでも特に橋梁に対する被害は近年増加傾向にある。例えば、令和2年に発生した「令和2年7月豪雨」による熊本県での橋梁被害数は33橋¹⁾、平成30年に発生した「平成30年7月豪雨」による広島県での橋梁被害数は47橋²⁾となっており、図-1に示した通り、洪水による橋梁被害数が数年前などに比べ大幅に増加していることがわかる。

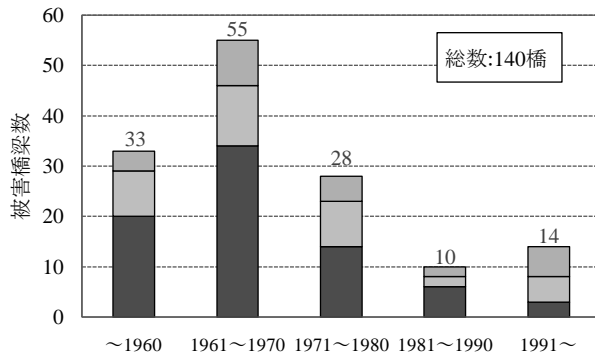
図-2(a) 竣工年と被害評価

構造要因と被害の傾向を調べるため、竣工年、橋長、幅員、支間長 4 項目と被害評価の分析を行った。図-2 に結果を示す。図-2(a) の竣工年との分析結果から 1970 年以前に建設された橋梁が多く被害を受けていることがわかる。特に流出などの大規模な被害は 1980 年以前の橋梁が多く、昭和の設計では被害が発生しやすいことがわかる。図-2(b) に橋長との分析結果を示す。被害 A の大規模な被害は短い橋梁に発生しやすい傾向がみられたが、被害を予測する要素としては判断材料になりにくいと考える。図-2(c) に幅員と分析結果を示す。幅員が小さい橋梁のほうが大規模な被害が発生しやすい傾向にある。これは幅員が小さい橋梁ほど上部工の重量が小さくなり、流出が発生しやすくまた、橋脚も小さいものになり、洗掘を起こしやすくなると考えられる。こ

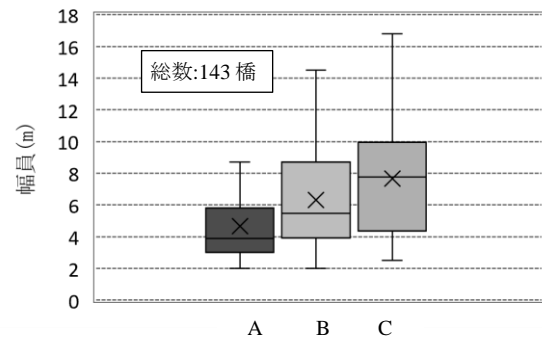
図-2(c) 幅員と被害評価

のことから構造要因に関して、幅員は被害を予測する指標になると考える。図-2(d)の支間長との分析結果からこちらも支間長が短い橋梁のほうが被害が発生しやすい傾向にあると分かった。支間長が短いということは径間数が多く、多く橋脚が入っているため河川阻害率が高くなり、水位の上昇などに繋がり、被害が増加していると考えられる。橋脚幅も考慮した分析も必要であると考えられる。

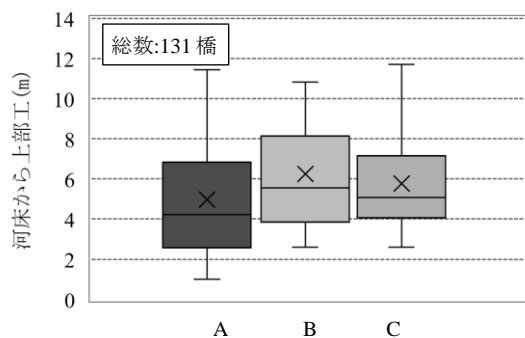
図-3(a) 河床から上部工までの高さ と被害評価

同様に環境要因との傾向を調べるため、河床から上部工までの高さ、川幅の2項目と被害評価の分析を行った。結果を図-3に示す。2つのデータとも現地計測が行えないため、国土地理院が作成している地理院地図 (GSI Maps) を用いて測定した値であるため、正確な値でないことはご了承いただきたい。この値の精度に関しては、今後現地調査を行い精度を確かめていく。図-3(a)に河床から上部工までの高さとの分析結果を示す。高さが低ければ被害が発生しやすいのは容易に想像できるが、似たような結果が得られた。被害Bより被害Cのほうが平均値が小さいのは、被害Cには高欄被害が含まれているため、上部工にまで水位が上昇したが、上部工流出は免れ、高欄のみが被害を受けた橋梁を含んでいるためこのような結果になったと考える。明らかに高さが無い場合には「被災する可能性のある橋梁」と判

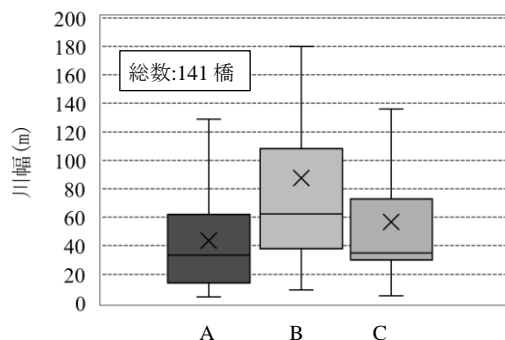
図-3(b) 川幅 と被害評価

断できるが、水位上昇はすべての河川一律に同じではなく川幅によって違いも出るため、2つを合わせたような判断基準が必要であると考えた。次に図-3(b)に川幅との分析結果を示す。河床から上部工までの高さとの分析と同様に、川幅が狭い河川であるほど大規模な被害につながりやすいことがわかる。川幅の定義は堤防から堤防までの長さとなっており、入手が困難な橋梁に関しては、傾向が似ている橋長のデータで補えると考えられる。今後は判断基準として、適切な基準値を設け基準値以下は被害の可能性があると判断していくのが有効であると考えられる。

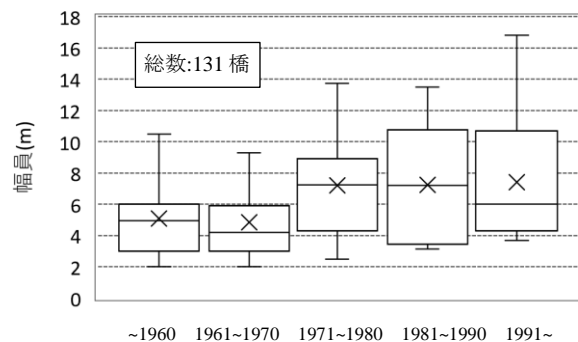
図-4(a) 竣工年ごとの幅員

一変量解析の結果から、構造要因では幅員、支間長、竣工年が被害に関係していることが分かった。そこで幅員、支間長と竣工年に関連性はないか二変量解析を用いて分析を行った。今回は被害評価での分類を無しに、被害を受けた橋梁全てを対象に分析を行った。結果を図-4に示す。被害が最も多かった竣工年が1970年以前の橋梁は幅員も小さく支間長も短いものが多いことが分かる。図-4(a)で示している通り、幅員は近年になるにつれ平均値、最小値ともに増加していることが分かる。しかし図-4(b)に示す支間長では1990年以降以外のものは平均値は大

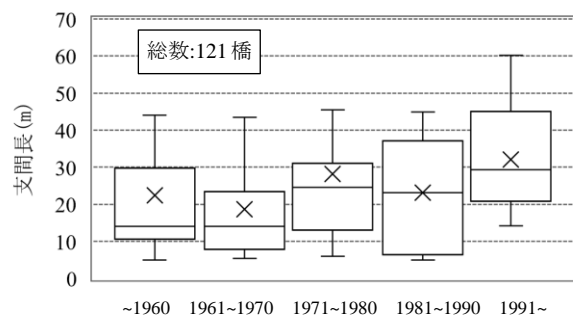
図-4(b) 竣工年ごとの支間長

きくなっているが、データ範囲は大きく変わっていないことが分かる。このことから、幅員に比べ、支間長は竣工年によらないことが分かった。そのため、危険度判断情報として、幅員、支間長、竣工年はそれぞれ必要であると考え。

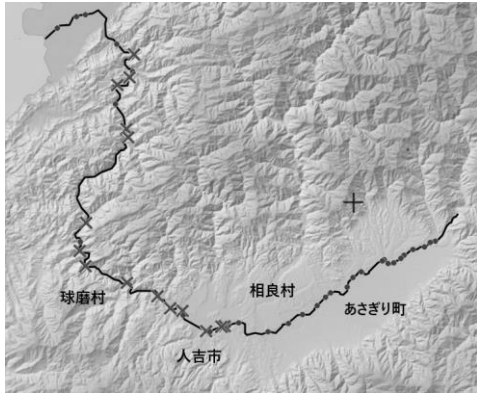
図-5 被災橋梁位置図(球磨川)

熊本県の南部を流れる球磨川は一級河川であり、流域面積1,880km²、流路延長115kmである。¹¹⁾主な支川には川辺川、免田川、水無川、鳩胸川がある。この球磨川での被災橋梁位置図を図-5に示す。同様に分析を行った広島県の西部を流れる三篠川は、広島県西部を流れる一級河川である太田川の一支川である。流域面積は274km²、流路延長は42kmである。三篠川の主な支川は大土川、見坂川、関川、小

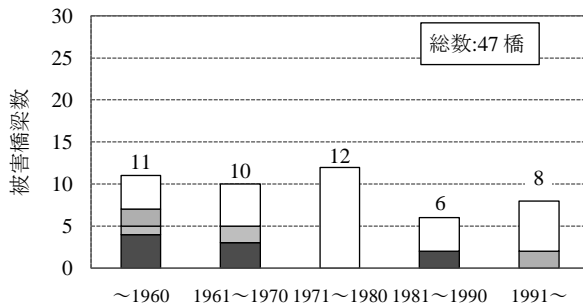
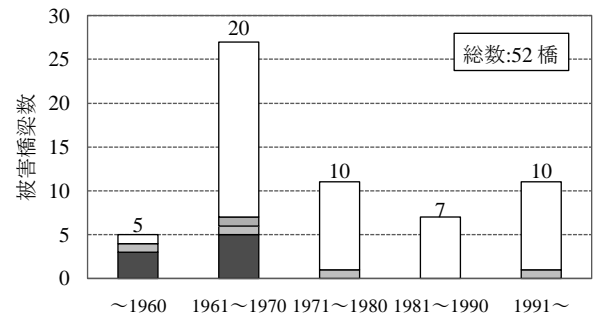
図-7(a) 竣工年と被害評価 (球磨川)

図-7(b) 竣工年と被害評価 (三篠川)

図-7に竣工年と被害評価の分析をそれぞれ示す。被害を受けた橋梁のみの分析と同様に、1970年以前に建設された橋梁が多く被害を受けていた。しかし1970年以前に建設された橋梁で被害を受けた割合が球磨川で55%、三篠川で34%と半分の橋梁は被害を受けていないという結果であった。次に図-8に幅員と竣工年による二変量解析の結果をそれぞれ示す。

被害を受けた橋梁のみならず、河川内で被害を受けていない橋梁を含むすべての橋梁を対象にし、それぞれの河川での要因分析を行った。構造要因において、先ほどの被害を受けた橋梁のみの分析で、被害との関係が大きいと考えられた竣工年、幅員、支間長の3種類のデータを用いて分析を行った。分析項目は、竣工年を用いた要因分析、幅員と竣工年による二変量解析、支間長と竣工年による二変量解析、河床から上部工までの高さ、川幅による二変量解析の4項目を各河川ごとで行った。結果を図-7～10に示す。図の色は表-1に準拠し、被害A、無は○、被害Bは□、被害Cは△でプロットしている。

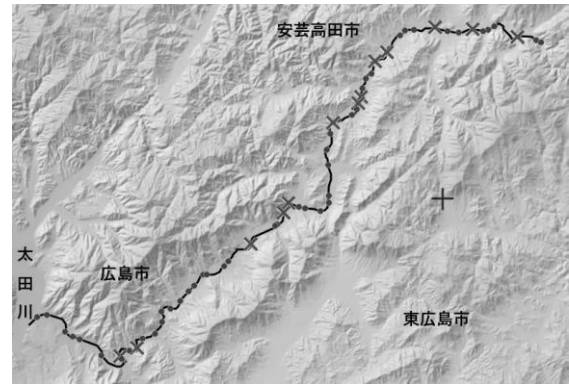
図-6 被災橋梁位置図(三篠川)

河原川などがある。三篠川での被災橋梁位置図を図-6に示す。今回は流域ではなくそれぞれの河川に架かっている橋梁のみに注目した。

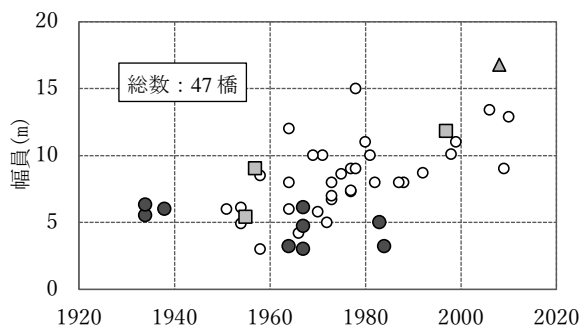
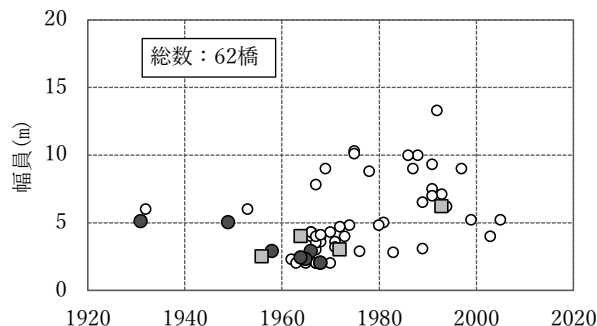
図-8(a) 幅員と竣工年による二変量解析 (球磨川)

図-8(b) 幅員と竣工年による二変量解析 (三篠川)

球磨川では竣工年に関係なく、幅員が5m前後の橋梁が被害を受けていた。比べて三篠川では球磨川と同様に幅員5m前後の橋梁が被害を受けているが、被害を受けていない橋梁も多数あるため、三篠川での被害には大きく関係していないと考えられる。続いて図-9に支間長と竣工年による二変量解析を示す。球磨川では支間長は被害に関係があまりない結果となった。比べて三篠川では、支間長が10m前後の橋梁が多く被害を受けていた。球磨川でも10m前後の橋梁は被害が発生しているため、あまりに短い橋梁は危険であると考えられる。支間長が短ければ上部工も比例して軽くなるため、流出などの被害も増加すると考えられ、さらに支間長が短く橋長の長い橋梁であると、多く橋脚が入っていることになるため、河積阻害率が高くなり、水位が上昇し被害が多く

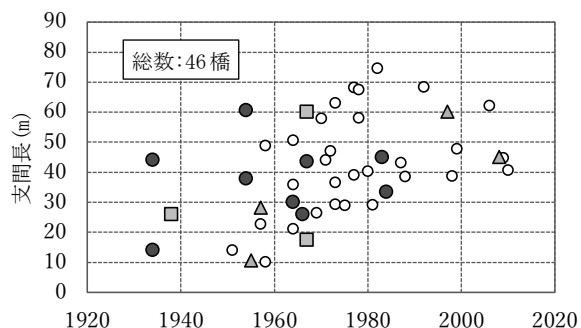
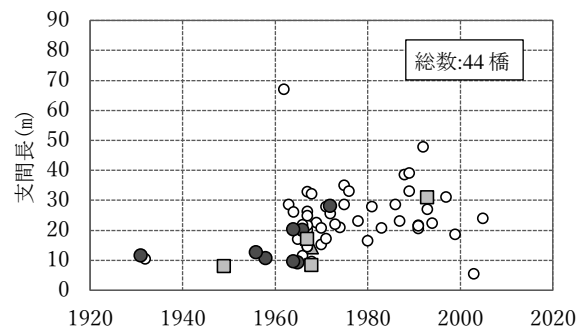
図-9(a) 支間長と竣工年による二変量解析 (球磨川)

図-9(b) 支間長と竣工年による二変量解析 (三篠川)

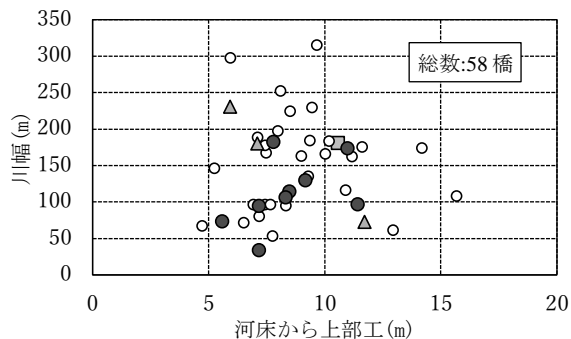
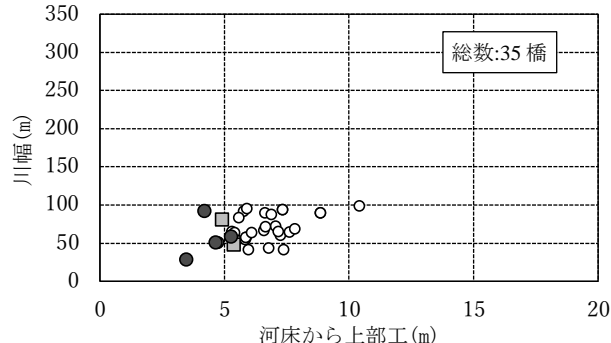
図-10(a) 河床から上部工までの高さや川幅による二変量解析 (球磨川)

図-10(b) 河床から上部工までの高さや川幅による二変量解析 (三篠川)

発生したと考える。図-10に河床から上部工までの高さや川幅による二変量解析の結果を示す。図-10(a)に示した球磨川ではこの2項目からの傾向はみることはできなかった。先ほど示した構造要因や地形的要因が関与して被害が発生すると考える。続いて図-10(b)に示した三篠川に関しては、河床から上部工までの高さが低い橋梁のみに被害が発生していた。球磨川の橋梁に比べ川幅が全て100m以下であるため、河床から上部工までの高さが被害への大きな要因であると考えられる。
