# 空撮映像目視判読による地震被害建物の抽出に関する精度検証

兵庫県南部地震による建物の被害状況について、地震後の空撮映像を利用した複数人による目視被害判読を行い、判読者の違いが建物被害抽出結果に与える影響について検討を行った。空撮映像はハイビジョンカメラにより上空から斜め下方を撮影したものを使用した。結果の評価には、建物1棟ごとの被災度調査データと、被害地上写真を利用した。この結果、被害の有無については、個人差および判読時間の影響を受けず、概ね同程度の抽出が可能であることが解った。ただし倒壊建物の抽出を行う場合には、判読者の個人差の影響が顕著であり、空撮映像上での倒壊判読基準の統一が必要であることが明らかとなった。

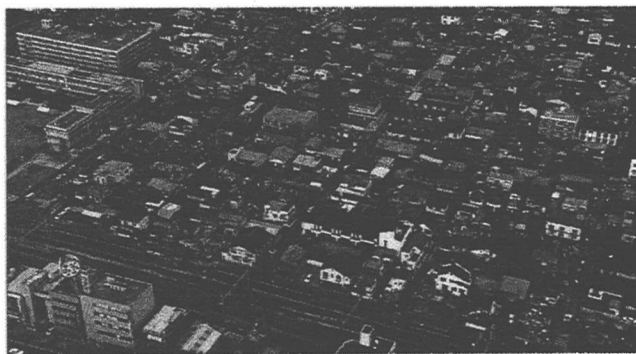
写真-1 空撮 BMP ファイル画像の例

影した膨大な記録の一部である。本映像はヘリコプター搭載ハイビジョン空撮システムにより撮影したもので、従来の NTSC 方式の映像に比して、高画質で詳細な情報を得ることが可能であり、図-1 に示すように上空から斜め下方に向かって撮影したものである。本研究では、この映像の中から被害判読エリアの画像を 1035×1920pixel のビットマップファイル（以下 BMP ファイル）に変換し、パソコンを用いて目視により被害の判読を行った。使用した画像例を写真-1 に示す。

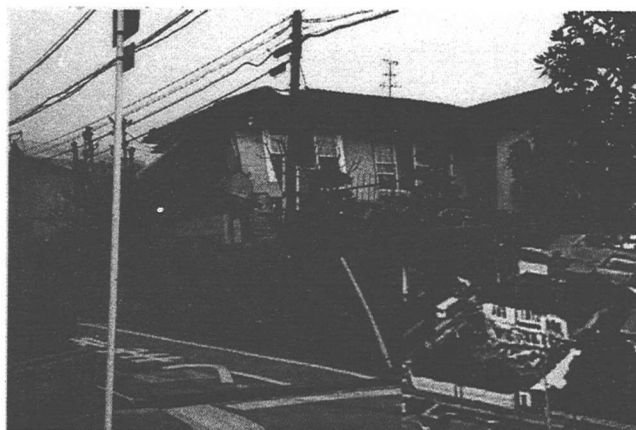
写真-2 建物被害地上写真と空撮映像の比較例

設省建築研究所により数値地図化された、建物一棟ごとの被災度調査データ<sup>4)</sup>を用いた。この調査による建物被害判定は、表-2 に示す通り全壊/大破（以下全壊とする）・中程度の損傷（以下半壊とする）・軽微な損傷（以下一部損壊とする）・火災・被害無しの 5 つの区分がなされている。さらに“倒壊”建物の被害判読精度の検証には、被災度調査時に撮影され、兵庫県立人と自然の博物館に収蔵されている建物被害地上写真（写真-2）を用いた。この結果今回の判読エリアでは、55 棟の建物の検証が可能であった。
