# 実大規模震動実験におけるため池堤体の 残留変形特性

本研究では、従来工法である前刃金工法に必要な粘性土不足への対応として、遮水シート工法によるため池堤体の耐震性検証を目的に、実大規模震動実験を実施した。本実験では、前刃金工法および遮水シート工法による堤高 3m の実大規模ため池堤体を土槽内に施工し、正弦波の同時加振により地震時挙動と加振後の残留変形や損傷状況を比較・観察した。レベル 1 およびレベル 2 地震動相当の加振を実施した結果、遮水シート工法で改修された堤体天端に、ベントナイトシートと土の剥離に起因する比較的大きなクラックが発生したが、漏水までは認められず、堤体の要求性能を満足する結果が得られた。今後、破堤・決壊に繋がる可能性判断や発災後対応の検討をするため、基礎データの収集として、3D レーザー計測による堤体の残留変形把握を試み、手法の有用性について確認した。

**Key Words:** small earth dam, full-scale shaking table test, geosynthetics clay liner, dynamic cone penetration, residual deformation, three-dimensional terrestrial laser scanner

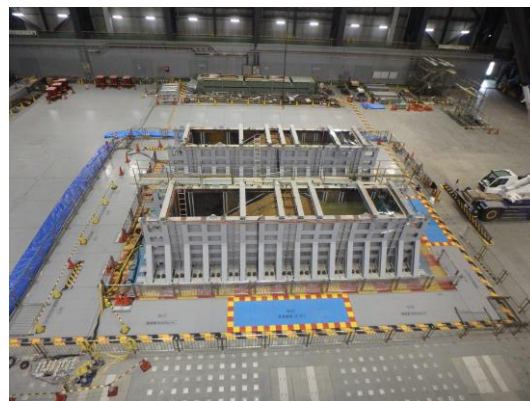
写真-1 震動台の状況

2種類のため池堤体造成にあたり、写真-1に示すように、内寸が長さ  $L=12.59\text{ m}$ 、高さ  $H=3.55\text{ m}$  および幅  $W=2.50\text{ m}$  の鋼製土槽2基をそれぞれ用いた。また、写真-1は、手前が遮水シート工法、奥が前刃金工法による堤体であり、堤体右側は湛水部となっている。この湛水部は、堤体造成後、上流側所定水位まで注水したものである。実験に際しては、水の飛散を防止するため、湛水側の一部をビニールシートで覆うとともに、水面に消波材を設置した。

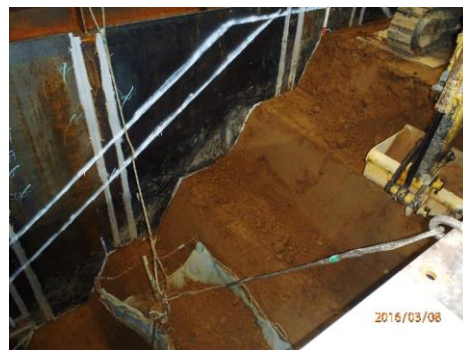
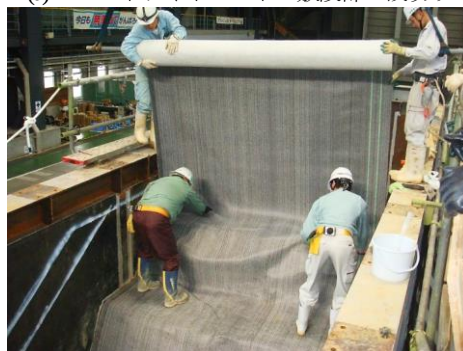
写真-2 遮水シート工法における施工状況

土では、ランダム土を用い、およそ 20cm とした基盤上に所定の転圧回数 (0, 4, 6, 8 および 10 回) の盛土を 2 層造成 (盛土厚 40cm) し、密度試験を実施した。巻出厚 25cm とした敷均しはバックホウ及び人力で行い、転圧機械は 800kg のハンドローラーを使用した。一連の検討結果から、締固め度  $D$  値の目標を 95%以上とした場合に、ハンドローラーによる締固め回数を 6 回、仕上げ層厚を 20cm にするための巻出厚は 23cm であることを確認し、実際の土槽内の造成作業の目安とした。各層の転圧後には、締固め密度および含水比を測定し、堤体造成完了後、法面整形を行った。遮水シート工法に関しては、写真-2 に示すように、堤体の造成後、ベントナイトシート敷設位置を段切りし、ベントナイトシートを敷設した。敷設後には、再度ランダム土を敷均し、振動プレートコンパクタにより 8 回の転圧を実施し、堤体の仕上げを行った。すべての施工完了後、上流側に注水を開始した。

(a) ベントナイトシートの敷設部の段切り

(b) ベントナイトシートの敷設

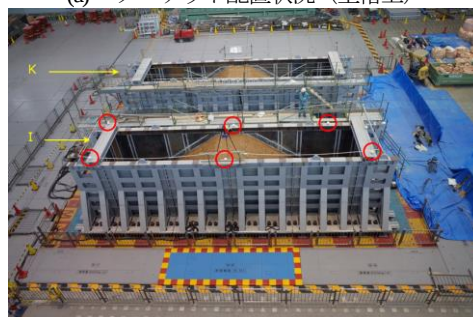
写真-4 ターゲット配置状況（赤丸部がターゲット箇所）

測定箇所は、土槽四隅、長辺方向中央および盛土中心の7箇所から複数回の計測を実施し、合成処理により点群を取得することを基本とした。計測箇所を写真-4に示す。

(a) ターゲット配置状況（土槽上）

(b) 全体（手前土槽は遮水シート工法）

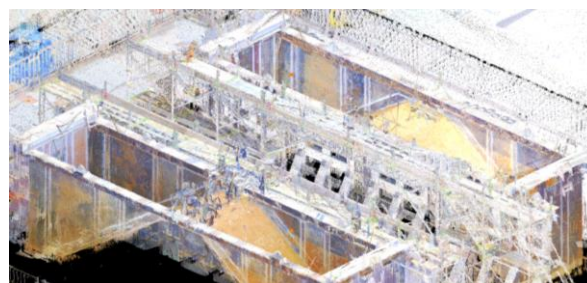
図-9 データの編集

加振前後に実施した2時期のデータについて、各土槽の7地点から計測したデータに合成処理を施し、各種データを作製した。合成にあたり、前処理として、ターゲットの算出および計測器内蔵カメラで撮影した写真から点群への色付けを行った後、測量座標を基準に合成を行った。色付け前後のデータについて、図-9に示す。編集用データには、計測機材（三脚、ターゲット）、計測作業員、建屋、計測対象外の足場等の不要点やノイズを含むため、これらの除去を行い色付け点群データを作製した。

(a) データ編集前の色付け点群データ

(b) データ編集後の色付け点群データ

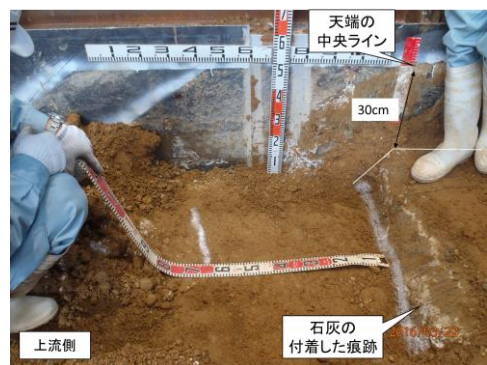
写真-5 遮水シート工法におけるクラックの到達深さ

先にも述べたように、小田ら<sup>5)</sup>により、クラック幅が比較的大きなものについて、水に溶いた石灰をクラックに流し込み、掘削調査によりその到達深さが調べられている。上述のクラックについて、写真-5(b)に示す掘削調査における天端中央石灰到達状況を確認すると、クラックに注ぎ込んだ石灰は、鉛直方向に深さ30cmまで達したのち、ベントナイトシートの表面前法側全体的に付着し、ベントナイトシートと上流側盛土間で最大1cmの空隙が発生していることが確認された。上記の観察より、加振時により大きな空隙が発生していたことが容易に推察でき、また、表面からの確認では分かり得ない内部損傷が生じていたことが分かった。しかし、少なくとも、堤体天端の堤体軸方向に生じた幅10mm程度の大きなクラックがであれば、その位置や表面形状が明確に特定できることが確かめられた。

(a) 遮水シート工法の堤体天端

(b) シート側天端中央石灰到達状況

図-12(b)に示す遮水シート工法天端に比較的大きな凹部が見られ、図-13では、上流側からの距離が6.4m付近の断面1および2において、最大深度25cm程度のクラックとして確認できる。ここで、データ処理段階における加振後のレーザー計測結果を引き延ばし、図-14に図示すると、大小含め、部分的に凹みが認められる。これらのすべてが実験で堤体天端に見られた亀裂に該当するかについて、写真-5(a)と照合すると、堤体天端の堤体軸方向に生じた幅10mm程度の大きなクラックに相当することが確認できる。
