# 橋梁上に設置した柱状付属構造物の耐荷力評価 に関する実験的検討

既往の地震において、橋梁上に設置された照明柱等の柱状付属構造物の倒壊や脱落が確認されており、災害時の緊急輸送路としての機能確保の観点から、柱状付属構造物の耐震性を評価しておくことは重要である。本検討では、外力作用時のテレビ支柱と照明柱の破壊順序・破壊形態を解析により確認したうえで模型供試体を製作し静的正負交番載荷試験を実施した。実験の結果、テレビ支柱では柱基部のアンカーボルトが、照明柱では基部のアンカーボルトおよび壁高欄が先行して損傷することが示された。

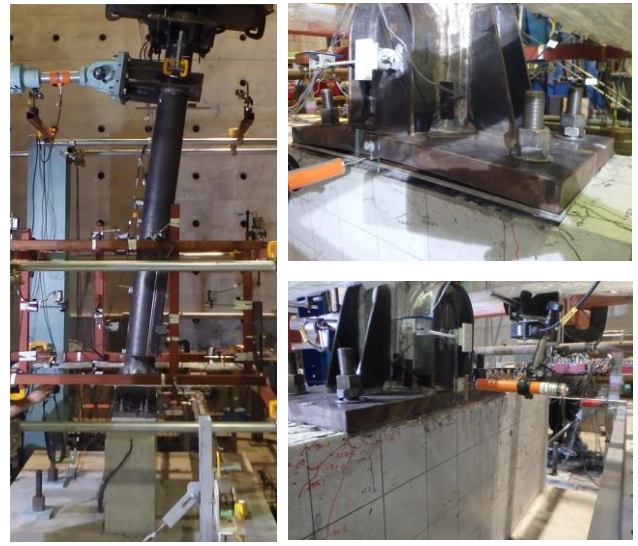
写真-2 照明柱 (リブあり) 最大荷重時の全景:左, 基部(引張側):右上, 基部(圧縮側):右下
