# 天守を有する91城の地震リスク評価

城址は文化遺産として重要な価値を持っているが、古い歴史的建造物であるため自然災害に対しては脆弱で度々損傷し、地域の人々はそれを保存し活用するために定期的な修理と修復を繰り返してきた。特に文化財に指定されている場合、古くから伝わる伝統的な材料や工法で建造することが求められるため、地震のように大きな外力に対する耐久性に問題のある場合が多い。本研究では我が国の天守を有する 91 城を対象に、天守や石垣の地震リスクを明らかにすることを目的として、収集した資料を基に統計分析を行った。過去の地震被害事例を調査した結果、震度 5 強以上で天守または石垣に被害が生じることを明らかにした。また、今後の地震動予測結果を用いて地震リスクの高い城を抽出した。

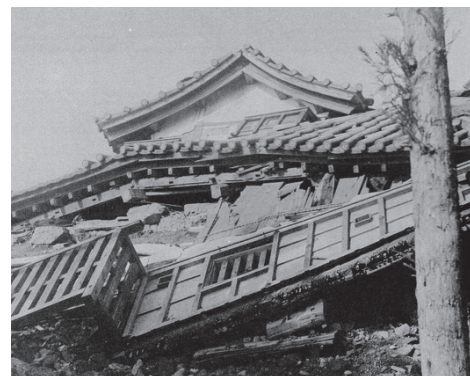
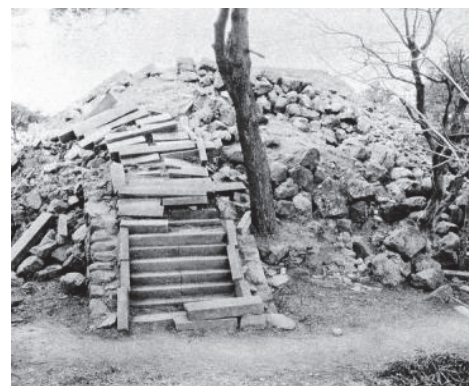
図-1 福井地震で崩壊した丸岡城

(a) 天守

(b) 石垣

これら城址は文化遺産として重要な価値を持っているが、古い歴史的建造物であるため自然災害に対しては脆弱で度々損傷し、地域の人々はそれを保存し活用するために定期的な修理と修復を繰り返してきた。近年の事例として、2016 年熊本地震では熊本城内の重要文化財建造物 13 棟全てが被災した。天守は鉄筋コンクリート構造であったため建物自体の損傷は少なかったが、最上階の瓦はほとんどが落ちて損傷した。特に石垣の被害は甚大であり、全面積のうち築石が崩落したのは約 1 割、緩みや膨らみのため積み直しを要するのは約 3 割であった。また、福井県の丸岡城は図-1 に示すように 1948 年福井地震で天守と石垣が崩壊し、当時は国宝に指定されていたが災害によって文化的価値を失う危機に直面した<sup>2)</sup>。
