# 地震被災後に AFRP シート巻立て補修した RC 橋脚の耐震性能に関する実験的検証

本研究では、地震により基部に損傷が生じた RC 橋脚の復旧対策として、アラミド繊維シートによる巻立てが行われた場合の補修後の RC 橋脚の耐震性能に関する評価を目的として、RC 橋脚模型試験体に対して正負交番載荷実験を実施した。ここでは、地震による被災を想定した損傷として、限界状態 2 に達しない損傷を正負交番載荷によって与え、その後ひび割れ注入およびアラミド繊維シートによる巻立てを施した後に、再び正負交番載荷を行うことで、補修後の RC 橋脚の耐震性能に関する評価を行った。その結果、本試験体の仕様では、被災損傷後の巻立てによる補修においても、RC 橋脚の耐震補強における照査基準となる H14 道示の耐震性能が確保できることを確認した。

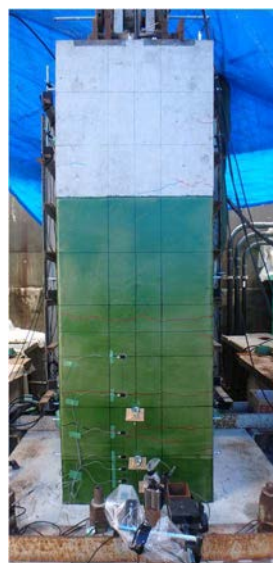
写真-2 AFRPシート巻立て後の補修試験体

写真-1には、補修試験体に対し、荷重1回目により柱基部に損傷を与えた後に行ったひび割れ注入の状況を示している。ひび割れ注入は、幅0.2mm以上ひび割れに対し、低粘度のエポキシ樹脂を低圧で注入した。写真-2には、AFRPシートによる巻立てを施した補修試験体を示している。AFRPシートは、文献6)を参考に高強度型のアラミド2繊維を用いた。シート量は、「アラミド繊維シートによる鉄筋コンクリート橋脚の補強工法設計・施工要領(案)」（以降、要領(案)）におけるシートの拘束効果を考慮したコンクリートの応力ひずみ関係を用いて、H14道示保耐法により、水平耐力および残留変位の基準を満たすように設計した。シートの目付量は350g/m<sup>2</sup>、層数は1層である。シートを巻立てた範囲は、H14道示に示されている塑性化を考慮する領域を参考に、塑性ヒンジ長の4倍程度となる柱基部から高さ1,200mmまでとし、幅500mmのシートを柱周方向に巻立てた。シート巻立ては、下地処理としてコンクリート表面のサンダーケレンおよび面取りを施し、エポキシ系プライマーを塗布して指触硬化状態を確認した後、エポキシ系含浸接着樹脂を用いてAFRPシートを接着した。周方向ラ

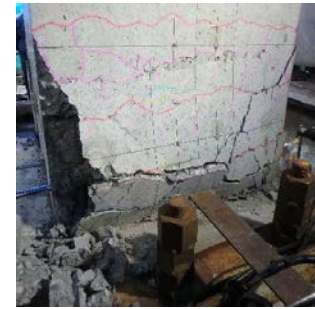
写真-3 載荷試験中の柱基部の損傷状況 (基準試験体)

写真-3 には、基準試験体の変位ステップ  $4\delta_y$  終了後 (写真 (a), (b)) および水平荷重が低下した変位ステップ  $5\delta_y$  終了後 (写真 (c), (d)) の試験体柱基部の正面、背面の損傷状況を示している。なお、正面、背面は、図-3

および図-4 に示したように載荷方向に直交する面である。写真に示しているように、変位ステップ  $5\delta_y$  において、柱基部のかぶりコンクリートの剥離や剥落が正面側、背面側ともに発生したことが分かる。剥離や剥落は、正面側、背面側ともに高さ 400mm 程度の高さまで発生した。

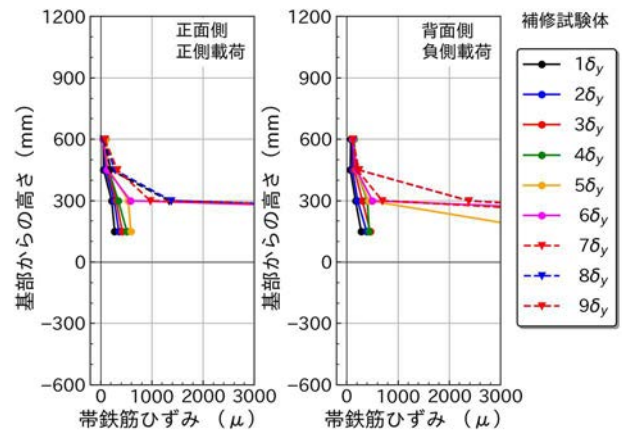
図-15 帯鉄筋ひずみ (補修試験体)

図-15 には、補修試験体の荷重 2 回目の正負交番荷重実験における帯鉄筋ひずみの高さ方向の分布を示している。ひずみゲージは、基準試験体の場合と同様に、柱基部から 150mm, 300mm, 450mm, 600mm の高さの帯鉄筋の正面側および背面側の柱断面中央位置に貼付けた。図のプロット方法は図-8 と同様である。

図より、帯鉄筋ひずみの高さ方向の分布は、柱基部に近いほどひずみが大きい傾向にあることが分かる。基部からの高さ 150mm の位置の帯鉄筋のひずみは、正面側では水平変位  $5\delta_y$  から、背面側では水平変位  $6\delta_y$  からひずみが大きくなったことが確認できる。基部からの高さ

300mm の位置の帯鉄筋のひずみは、正面側では水平変位  $7\delta_y$  から、背面側では水平変位  $8\delta_y$  からひずみが大きくなったことが確認できる。

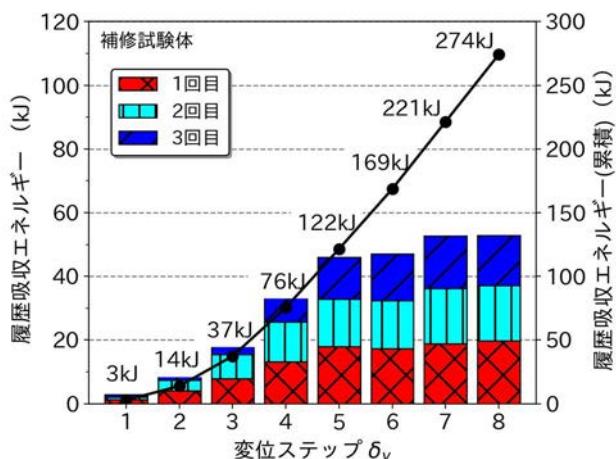
図-17 履歴吸収エネルギー (補修試験体)

図-17 には、補修試験体の載荷 2 回目の限界状態 3 に相当する水平変位である  $8\delta_y$  までの載荷 1 サイクル毎の履歴吸収エネルギーおよびその累積値を示している。図より、変位ステップ  $5\delta_y$  までの各変位ステップにおける履歴吸収エネルギーの累積値は基準試験体のそれとほぼ同じであり、水平変位の増加に伴い履歴吸収エネルギーの累積値は指数関数的に増加していることが分かる。しかしながら、変位ステップ  $5\delta_y$  から  $8\delta_y$  では、各変位ステップにおける履歴吸収エネルギーはいずれにおいても 50kJ 程度であり、変位ステップ  $1\delta_y$  から  $5\delta_y$  までで見られたような変位ステップの増加ともなう履歴吸収エネルギーの増加がほぼないことが確認できる。補修試験体では、限界状態 2 に相当する水平変位  $7\delta_y$  までの履歴吸収エネルギーの累積値は 221kJ、限界状態 3 に相当する水平変位  $8\delta_y$  までのそれは 274kJ であった。平成 29 年改訂の道路橋示方書 V 耐震設計編<sup>9)</sup>では、限界状態 2 をエネルギー吸収が安定して期待できる限界として定義している。基準試験体の限界状態 2 に相当する水平変位における履歴吸収エネルギーの累積値は 73kJ であったことから、補修試験体の限界状態 2 に相当する水平変位における履歴吸収エネルギーは、基準試験体のその約 3 倍であることが分かる。このことから、エネルギー吸収性能も向上しており、被災損傷後の補修においても AFRP シート巻立てによるじん性補強の効果を確認することができる。
