南魚沼市長森集落における 池と水路による利水システム

本稿は、新潟県南魚沼市長森地区における「たな」と呼ばれる池と水路網に着目し、ヒアリングや地籍図による調査により、「たな」の基礎データを把握した上で、利水システムの特徴にアプローチしたものである。その結果、1) 現在でも「たな」が一定数残っており、役割を変えながら使われていること、2) 上下水道整備以前の水路系統図の分析から、マキ頭が良水を取水できるような水路の取排水が工夫されていることや、他家の排水が混じりやすい範囲では「たな」が二つ設けられていることを指摘した。これらの結果と、水路の配置が通風や日照より優先度が高かったという指摘を踏まえ、水路配置が集落の空間構成を決定づけている可能性を示唆した。

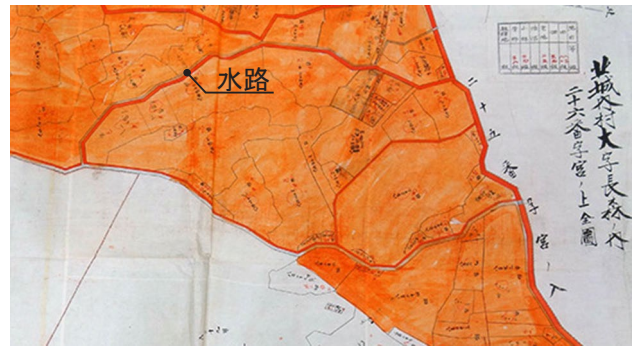
図-3 南魚沼郡六日町大字長森更生図(地籍図)

上水道整備以前の住宅や水路を把握するために、現地調査に加え、上水道整備以前に作られた「魚野川総合開発パイロット事業図」と「魚野川東部開拓建設事業計画平面図」や当時の航空写真、また明治20年代に作成された地籍図(図-3)を利用した。なお地籍図には、各家の「たな」は記載されていないものの、細かい水路まで記載されており、水路位置の判断資料として用いた。

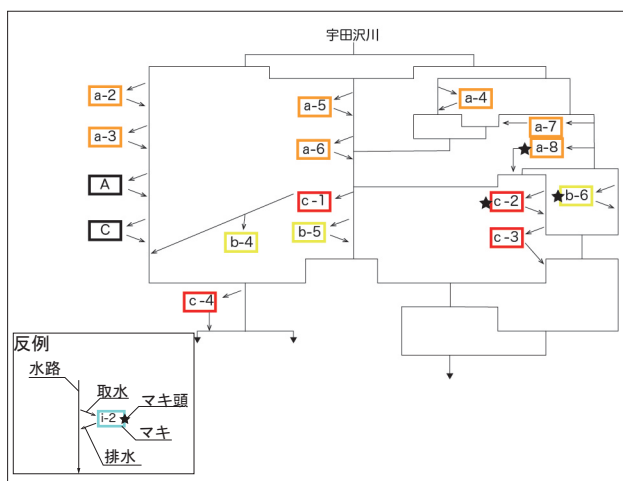
図-5 水路系統図（暮坪地区）

図-5は、水路マップをもとにまとめた暮坪地区の水路系統図である。暮坪地区には、a, b, cの3つのマキが存在する。まずaのマキに注目すると、地区の上流部に住宅が立地しており、他のマキの悪水を取水していない。さらに、本家的な存在であるマキ頭(a-8)に注目すると、水路上流にはa-4とa-7が存在しているが、マキ頭(a-8)は良水を取水している。これは、a-4とa-7が、他の多くの家とは異なり、取水とは異なる水路に排水していることによって成立している。

次にbとcのマキに注目すると、aのマキの下流部に位置しているため、aやcの排水が混じる悪水を取水している。しかし、bとcのマキ頭(b-6・c-2)をみると、いず

れも良水を取水している。こちらも、aのマキ頭と同様に、上流部の家が別水路に排水することで、マキ頭に良水が届くようになっている。

さらに、別のマキの悪水を取水する場合に注目すると、同マキの悪水を取水する場合は、家と家の間隔が10m前後なのに対して、別のマキの悪水を取水する場合の住宅と住宅の間隔が40m前後離れており、別のマキ悪水を取水する場合は同マキの悪水を取水する場合と比べて家と家の間隔が離れている傾向がみられた。

以上より、暮坪地区の特徴として、①全てのマキ頭は、水路上流部に立地していないにもかかわらず、いずれも良水を取水していること、②基本的に取水と排水は同一の水路で行われるが、下流部にマキ頭が立地する住宅では、取水とは別の水路に排水していること、③他マキの悪水を取水する際は、同マキ悪水を取水する際より家と家の距離が長いことが挙げられる。

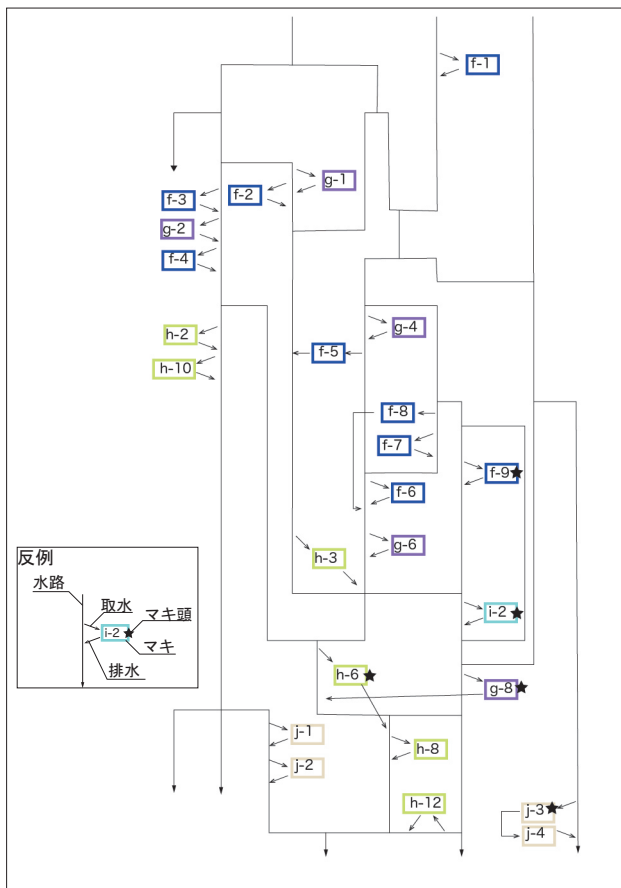
図-7 水路系統図（中通り地区・下村地区）

図-7は、水路マップをもとにまとめた中通り・下村地区の水路系統図である。中通り・下村地区には、f,g,h,i,jの5つのマキが存在する。列状に住宅が立地しているが、暮坪や古森地区と異なり、マキごとに住宅がまとまっていない。まずfのマキに注目すると、地区の上流部に住宅が位置している。fのマキは、8割(2/9軒)が同マキの悪水か良水を取水している。他のマキを取水しているf-4,f-5はgのマキの悪水を取水しているが、gのマキと家の間隔が同じマキの悪水を取水する場合よりも大きい。さらにマキ頭 (f-9)に注目すると、マキの一番下流部に住宅が位置しているが良水を取水している。

次にgのマキに注目すると、fのマキと混じり合うように住宅が立地している。gのマキは、6割(3/5軒)が同マキの悪水を取水しているか良水を取水している。他のマキの排水を取水しているg-6はf-7と違い、fの排水した直後に取水している。取水しているf-7は他の住宅と違い敷地内の水路が長いことがわかる。gのマキ頭 (g-8)に注目すると、良水がいくように地区の上流部から他のマキが取水・排水しないようになっている。

hのマキに注目すると、地区の中流部に位置し、fからの排水を取水するが、基本的には同マキの排水を取水している傾向がみられる。マキ頭（h-6）に注目すると他のマキの悪水を取水しているが、マキ頭と直上流部の住宅との間隔が、他マキの悪水を取水する際の家の間隔と比べて長いことがわかる。
