# 輪中地域における集落の空間構成に関する研究 ～高須輪中を対象として～

本稿では、同一の輪中内において、地形や河川との位置関係など立地条件の異なる4集落を対象として、敷地の把握や地盤高と基壇高の関係についての分析、敷地の接道方向の分類により、輪中地域における集落の空間構成について考察した。その結果、どの集落も1mの範囲内で基準となる敷地高が認識されており、その高さを目安に立地地盤の選定や基壇高の設定がされていることを示した。また敷地の接道方向は、基本的に南側が選ばれ、敷地の工夫で南側接道と同じ状況を作り出している場合も多くみられたことから、日照関係に加え、河川の流下方向を考慮し、洪水被害の軽減を狙った空間構成である可能性を指摘した。

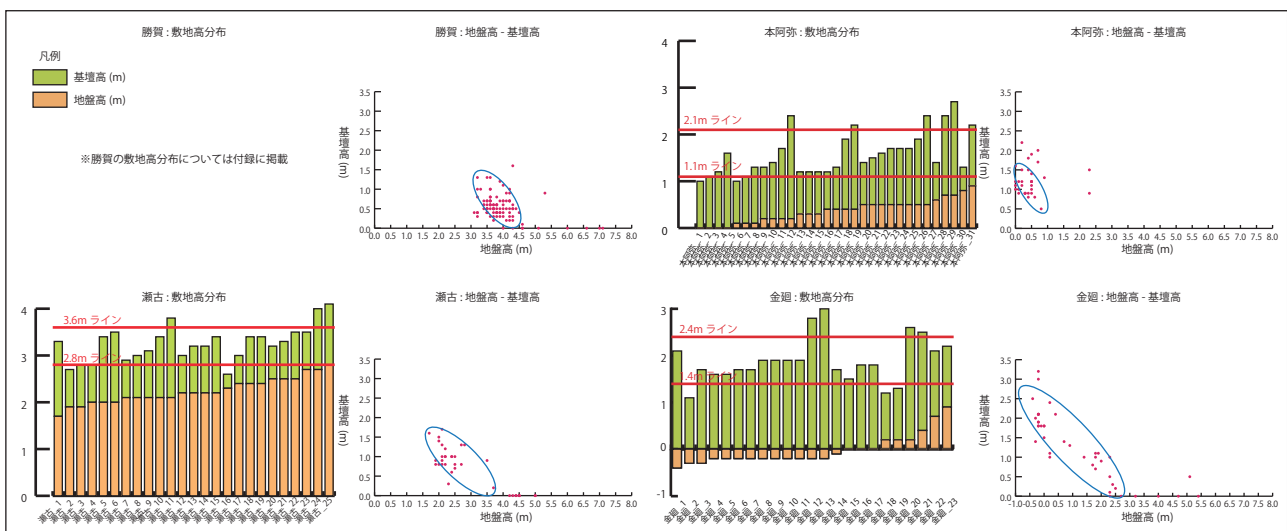
図-7 各集落における敷地高分布と地盤高-基壇高の関係

図-7に勝賀の敷地高分布をまとめた。これをみると標高3.9m～4.8mと1m以内に7割以上の家屋が集中していることがわかる。勝賀は輪頂部に位置しているため地盤高が高く、敷地高の大半を地盤高が占めている。また地盤高と基壇高の関係を分布させたグラフでは、地盤高の低いところは基壇高を高くし、地盤高の高いところは基壇高が低くなっていることが読み取れる。

瀬古も勝賀と同様に敷地高が標高2.8m～3.6mと1mの範囲内に7割以上の家屋が集中していることがわかる。この集落も地盤高が大半を占めている。図-7の相関関係をみると地盤高の高いところは基壇高が低く、地盤高が低いところは基壇高が高くなるという関係が成り立っていることが読み取れる。

本阿弥新田も敷地高の標高1.1m～2.1mと1mの範囲内に7割以上が集中している。この集落は基壇高が大半を占める形で敷地高が構成されていることがわかる。図-7の相関関係では地盤高に応じた基壇高が設定されていると考えられる。

金廻も敷地高の標高1.4m～2.4mと1mの範囲内に7割以上が集中していることがわかる。金廻は地盤高が0m以下のところがあり、敷地高のほとんどを基壇高が占める形になっている。集落全体としてみると旧輪中堤上に立地している家屋が半数以上を占めており、基本的には地盤の高いところを選ぶ傾向が強いが、平地に立地している家屋は図-7の相関関係のように地盤高に応じた基壇高が設定されていることが読み取れる。
