筑後川中流域に見る 石造床止めの分布と傾向

本論では、筑後川中流域の支川や水路に広くみられる石造の床止めについて、踏査によって分布調査を行った。この結果、非常に多くの石造床止めが現存していることが確認され、帯工の延長距離の長いものと短いもの、落差工や取水堰などに分類された。特に延長距離の長い帯工が広くみられ、石造の堰は右岸側で多く確認された。これらの石造床止めは山際の勾配が急な範囲に分布し、平野部の河川や水路では確認できなかった。また、帯工は泥質片岩地質の河川や水路で多く確認でき、花崗岩地質の河川ではほとんど確認できなかった。これらの地質の影響を受けた石造床止めの分布は、石積み・石橋など凝灰岩の影響の大きい九州の石造構造物文化において他の地質の影響を受けた特徴的な技術であると考えられる。

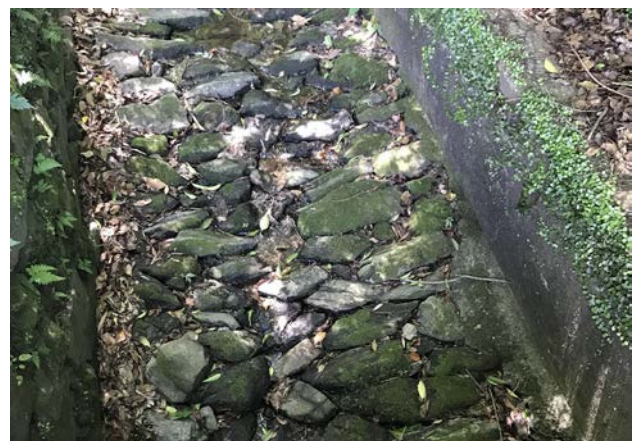
図-9 丁寧に石組みされた帯工（長）

帯工（長）は、小さな水路では、切石が隙間なく組み立てられているものが多く見られ、この様相は全国各地で一般的に見られるものである。一方で、筑後川中流域では河川・水路問わず形成度合いの少ない石を丁寧に組んだも

のも見られる(図-9)。石の大きさ、組み方は千差万別で、造られた時代もそれぞれ異なるとみられるが乱積みや布積みに近い組み方のものが多い。

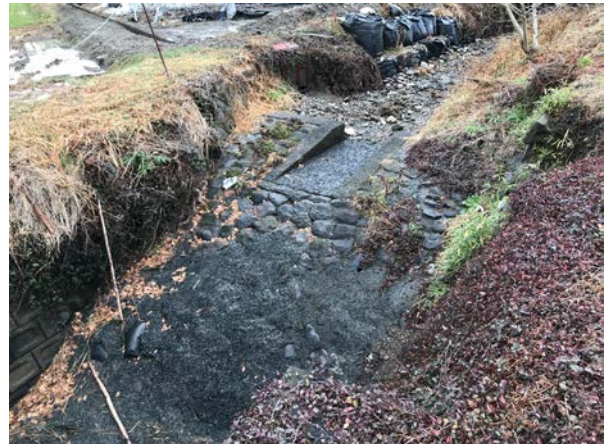
図-12 取水堰(コンクリートで被覆されている例はよく見られる)

石造の取水堰は筑後川右岸側で特に多く見られた(図-12)。形状は帯工(短)と類似するが、筑後川右岸側では取水を目的としたものが多く見られた。筑後川左岸と比較し、勾配が緩く地形が複雑であることで小さな河川
