明治、大正期の長野県牛伏川砂防施設の歴史と評価*

History and evaluation of the Nagano Ushibuse River erosion control institution of Meiji, Taisho era*

概要

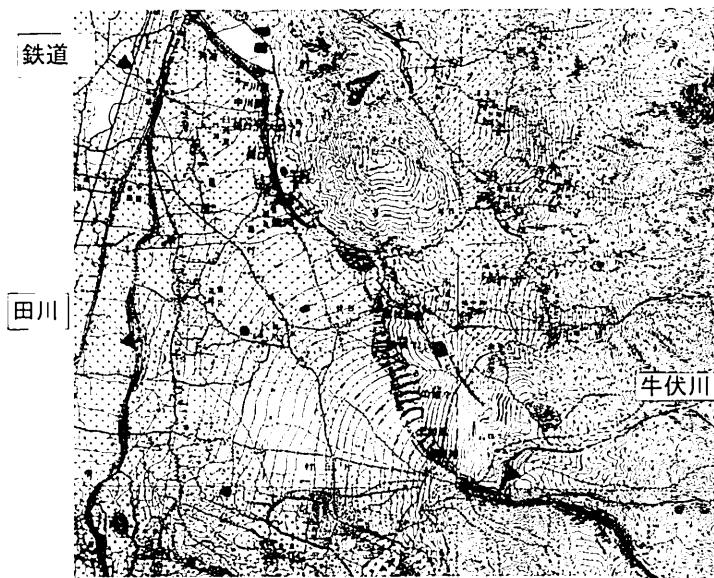
図1 牛伏川下流 土砂氾濫図
明治43年測図1/2.5万旧版地形図（松本、塩尻、山辺、鉢伏山）より編集作成。

土砂災害を繰り返した牛伏川は明瞭な土砂氾濫地形を形成し、本流は北に曲げられ、流下する特徴的な地形を形成した。（図1）（写真3）

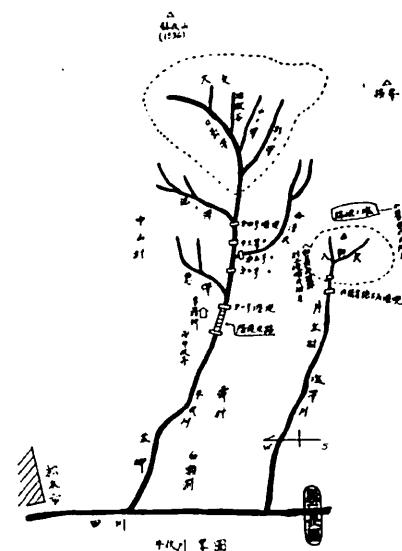
写真1 牛伏川・塩沢川砂防工事概略図（牛伏川砂防工事沿革史）

「石堰堤 38箇所 柵止 2箇所、積苗 11ヶ所」で明治19年に竣工している。（写真1、2）

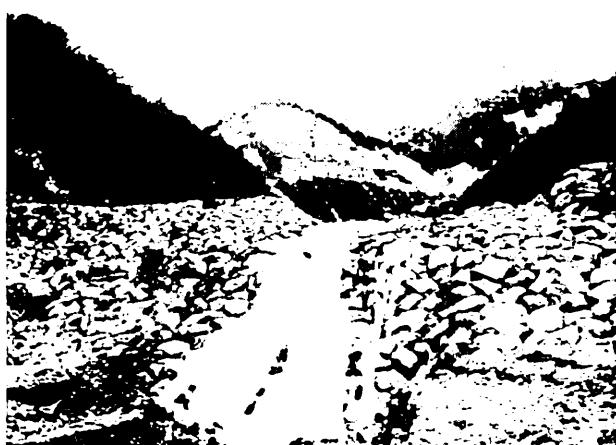
写真2 内務省1号堰堤（撮影明治44年）
(写真は2~4は牛伏川砂防工事沿革史より)

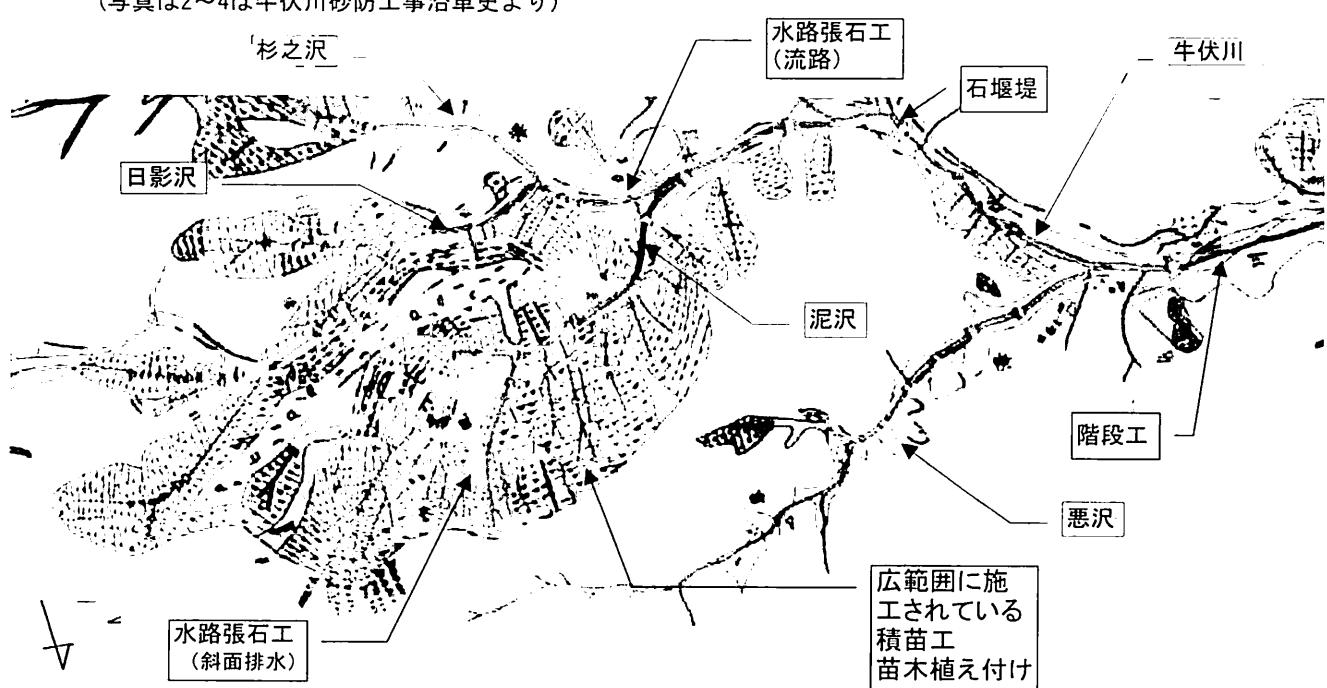
写真4 牛伏川上流（泥沢、日影沢、杉之沢）の多様な砂防施設の竣工状況
(大正7年竣工図=写真6の一部拡大)

これらの各種工事の施工範囲は、写真4、5、6の竣工図に示されたとおりで、渓流全体をカバーしていることが大きな特徴である。

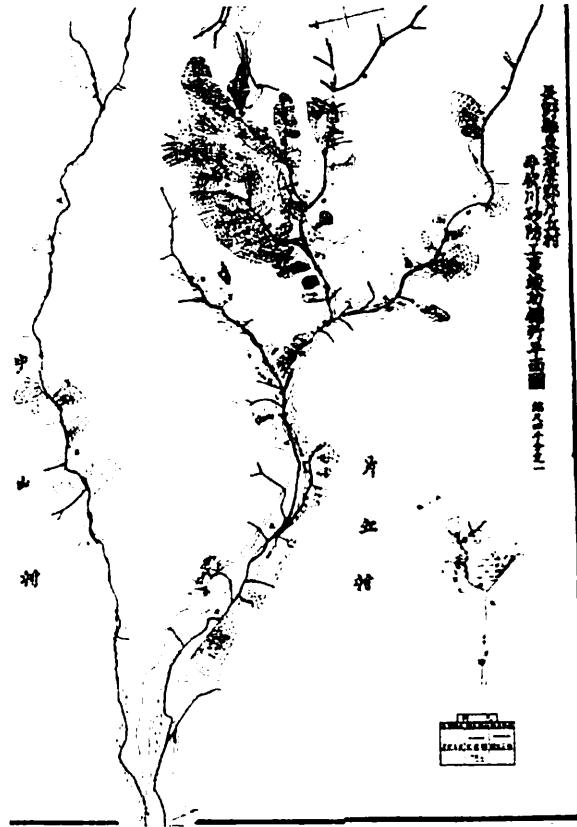
写真6 大正7年牛伏川砂防工事箇所竣工平面図
各渓流の工事が詳細に記述されている。本図は、大正7年牛伏川砂防工事竣工箇所平面図とともに、牛伏川工事沿革史に編纂された図。

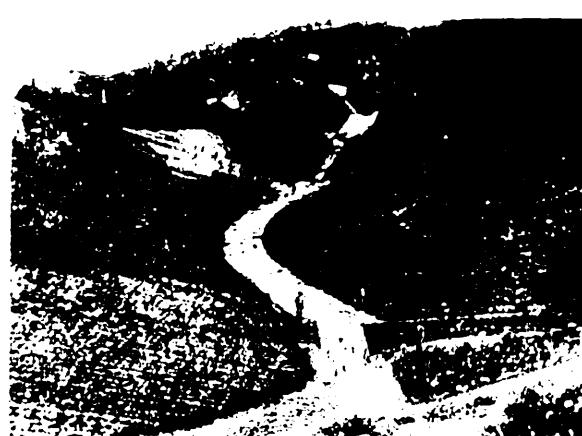
写真9 泥沢 水路張石工、積苗工(撮影大正元年)

このうち、水路張石工（写真9など）については、石積堰堤に代わり、明治41年以降施工数が急増しているのが特徴である。これは工事分類にもあるように、河床及び河岸安定の効果を期待したことと、斜面の安定をはかる積苗工と一緒に施工されていたことから、施工延長が大きく増加したとみられる。
