戦前の鴨川改修計画における河川構造物の風致維持手法とその継承実態

昭和 11 (1936) 年から実施された京都鴨川の改修計画では、治水政策や利水政策等に加えて鴨川の風致に配慮されたことが知られる。本研究では、同改修において採用された風致維持手法とその継承実態を明らかにした。その成果として、1) 戦前の鴨川改修においては「コンクリート構造物表面の石張・石積」と「低水護岸の緩傾斜および巻天端」が風致維持手法として採用されていたこと、2) 後年の改修においては、原型復旧を基本しながら、原型復旧しない工事においても 1) の風致維持手法がおおむね踏襲されていたこと、3) 親水性確保や生態系保全など、戦前の改修当時にはなかった新しい価値観に基づいた変更が行われていたこと、が明らかとなった。

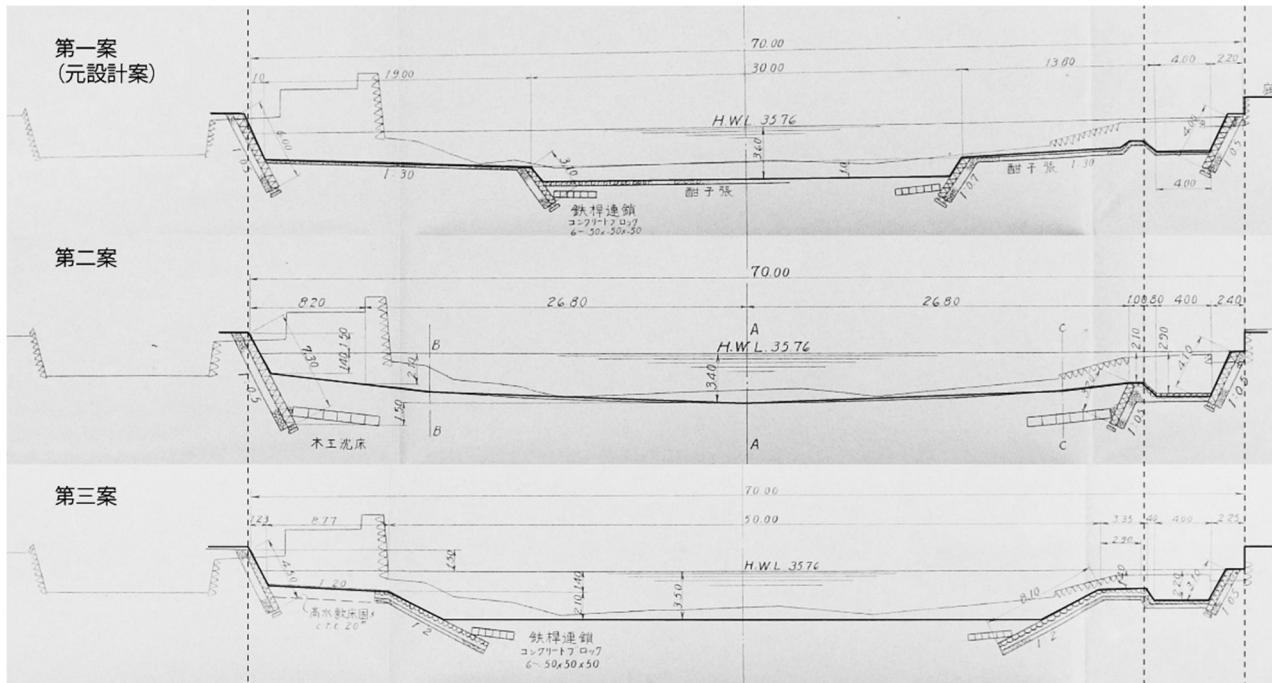
図-1 「鴨川改修計画標準断面図案」二條大橋－五條大橋区間（第一案～第三案）（図上に筆者加筆）

この 3 つの断面案を表したと考えられるのが、京都府京都土木事務所所蔵の「鴨川改修計画標準断面図（縮尺二百分ノ一）」である。この断面図は第一案（元設計案）、第二案、第三案の 3 葉から成り、各案に「高野川合流点一二條大橋（荒神橋下流 150m）」「二條大橋一五條大橋（四條大橋下流 100m）」「五條大橋一七條大橋（正面橋上流 200m）」の 3 種類の断面が描かれている。この第一案が先述の解説記事の複断面案、第二案が単断面案、第三案が折衷案にそれぞれ相当するものと推測される。図-1 は、3 つの断面案の「二條大橋一五條大橋（四條大橋下流）」を同縮尺で並べたもので、断面図から読み取れる各案の特徴を表-2 に示す。その結果、第一案～第三案は、河川幅やみそゝぎ川幅、H.W.L、断面積等の条件がほとんど同じで、低水路幅や低水護岸形状のみが互いに異なる案であることが確認できた。このことから、河道計画最終段階での断面形状検討時の図面であると推測されるため、やはり解説記事の 3 案

先述のように、河川断面の検討においては低水護岸の位置と形状が風致の観点から検討項目となっていた。広い河原に流水が自然に蛇行する単断面（第二案）を理想としながらも、治水と維持管理の面を鑑みて、特に風致面を重視する二条～七条間を複断面との折衷案（第三案）とし、その上下流を複断面（元設計案の第一案）とすることに決定されていた。京都土木事務所所蔵の「鴨川（昭和10年）改修工事平面図（平成4年5月編集）」によると、改修工事の施工区域は柊野（正確には、左岸：京都市上京区上賀茂毛穴井町、右岸：京都市上京区西賀茂中島町）から京都市伏見区下鳥羽桂川合流地点までであったが、そのうち複断面区間（折衷案含む）は上賀茂大柳町から正面橋下流（七条よりも少し上流）まで、その上下流は単断面区間となっていた。正面橋よりも下流側については新聞報道とは異なっているが、その理由については判明していない。

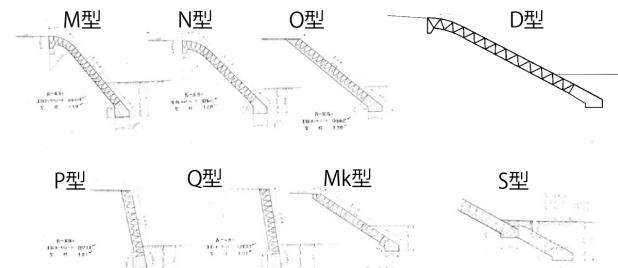
図-2 護岸標準図（判読しづらい部分に筆者加筆）

コンクリート構造物である。京都土木事務所所蔵の戦前の鴨川改修の図面類のうち、「護岸標準図 縮尺四拾分之壹（第一回変更）」「護岸標準図及高水敷保護工図」の図面には、様々な形状の低水護岸の構造が記載されている（図-2）。いずれも基礎部分はコンクリートのままであるが、河床より上で目に触れる部分は石積または石張となっている。『鴨川改修工事計画説明書』中では、二條大橋～五條大橋間の護岸は石垣とすること、また五條大橋～七條大橋環もそれに類似すること、七條大橋～勧進橋間では石張コンクリート壁等により護岸を新設あるいは補強することが明記されていた¹⁸⁾。しかしその上下流については護岸の仕上げに関する記載はなかった。筆者らによる戦後の改修工事内容調査によると、複断面区間（折衷案含む）のうち高野川合流点以南については、夷川の琵琶湖疏水との合流点付近にある第36号堰堤を境として、上流側の低水護岸は玉石・野面石の練張、下流側の低水護岸は雑割石の練積・練張となっていたものと推測される。風致上特に重要な区間が二条～七条間とされていたことから、二条にほど近い第36号堰堤よりも下流側では雑割石が、その上流では廉価な玉石・野面石が採用されていた可能性が考えられる。

先述の「護岸標準図」に記載された低水護岸は、それぞれ傾斜と天端の処理が異なっている。「鴨川改修工事標準断面図（縮尺二百分ノ一）」と比較すると、複断面区間の低水護岸に採用されていたのは巻天端で7分護岸のM型・N型で、折衷案の低水護岸は巻天端で2割護岸のD型であったとみられる。当時の文書や新聞記事には、低水護岸に巻天端が採用された理由および折衷案において緩傾斜の低水護岸が採用された理由は明記されていない。しかし、単断面の広い河原が風致上好ましいと考えられていた事実から推測すると、複断面であっても単断面の

ように高水敷と低水敷の段差を感じさせず一体的な空間と見せるための工夫として、護岸と高水敷とをゆるやかに接続させるための巻天端や、親水性の高い緩傾斜が採用されたのではないかと考えられる。

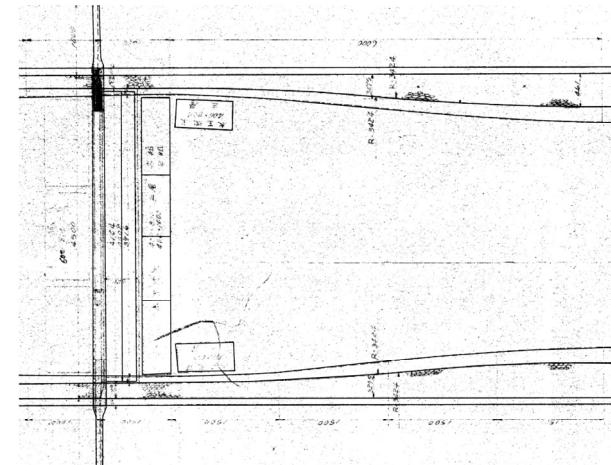
図-3 第四十二号床止堰堤設計図（部分）

床止堰堤は、その設計にあたって水理実験が行われた事実が知られているが、低水護岸と同様に、風致面からその形状が検討された事実を示す資料は確認できない。しかし現存する構造物を見てみると、曲線を描く独特な形状の護岸（図-3）により、巻天端の低水護岸と一体となった構造物であるかのように感じられる。また垂直壁の上端部の角も、少し丸みを帯びた形状となっているように見受けられる。

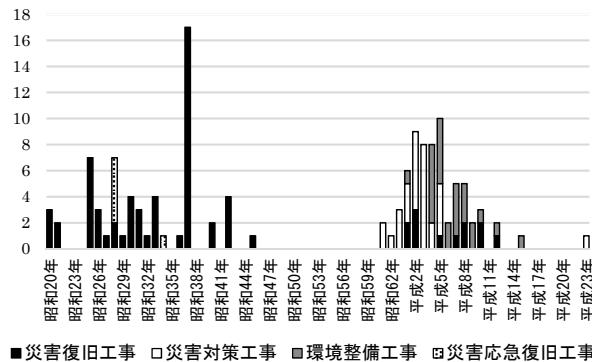
図-4 各工事の件数推移 (縦軸は件数)

各工事の件数を実施年度ごとに集計したものが図-4である。本研究ではこのうち災害応急復旧工事を除く3種類の工事を考察対象とする。災害復旧工事は昭和20(1945)年から昭和40(1965)年代半ばにかけて多く実施されているが、平成に入ってからも時々見られる。災害対策工事は昭和60(1985)年から平成5(1993)年にかけて多く実施されている。環境整備工事は平成元(1989)年以降に行われているが、これは花の回廊事業やふるさとの川モデル事業で高水敷の園路整備が盛んに行われたためである。

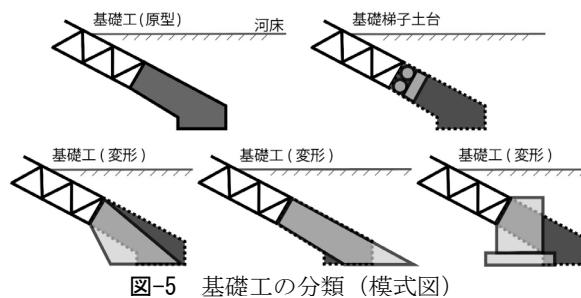
図-5 基礎工の分類 (模式図)

基礎工については、昭和26(1952)年頃までは原型復旧となっていたが、それ以降は原型の基礎よりも延長あるいは増量した形に復旧されていた(図-5、図-6)。原型よりもより洗堀に強い形が採用されたものと考えられる。また、材料不足の影響からか、昭和25(1950)年²¹⁾、昭和30(1955)年²²⁾、昭和33

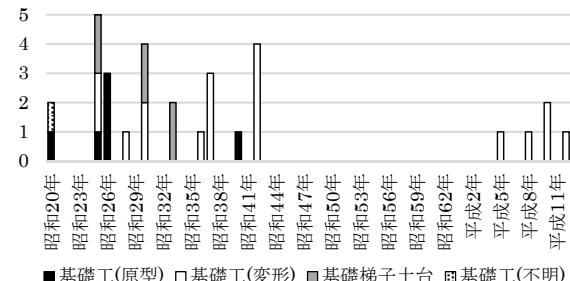
図-6 基礎工の年度別件数推移 (縦軸は件数)

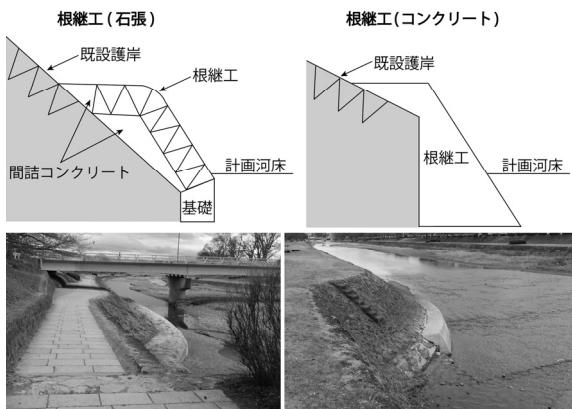
図-7 根継工の例（上：横断面図を筆者が模式化、下：筆者撮影）

根継工は、河床低下の著しい賀茂川上流部で多く実施されていた。そのほとんどは、雑割石で表面を覆った丸みを帯びた形状となっており、既存の低水護岸とのなじみを考慮したデザインであると考えられる（図-7）。ただし昭和45（1970）年の²⁴⁾施工分（西賀茂橋下流、第3号堰堤）のみ石張りのないコンクリートの根継工が見られた。

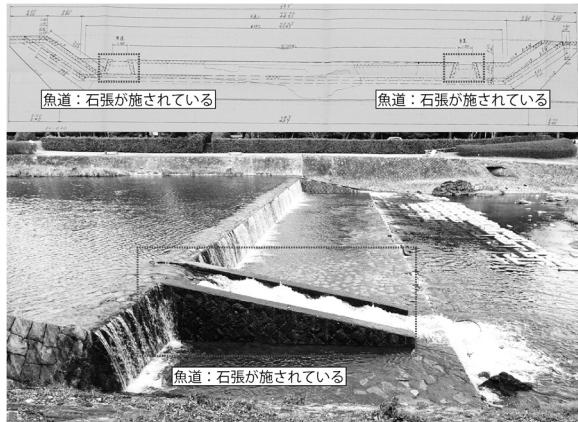
図-8 床止堰堤に設置された魚道（上：横断面図に筆者加筆、下：筆者撮影）

床止工（表-4）は、そのほとんどが堰堤軸体の破損箇所の復旧を行うもので、その場合は石積含め原型復旧が行われていた。また本堤・副堰堤の前後の護床工も数多く行われていた。それ以外には、平成元（1989）年に行われた第29号堰堤の復旧²⁵⁾においては、生態系の保全的で堰堤に魚道が新設されていた（図-8）。これもコンクリート構造物であったが、起工理由書には「魚道の部分に石張は修景上、必要最低限とした」と明記され、表面の一部に張石を施すという風致への配慮が見られた。

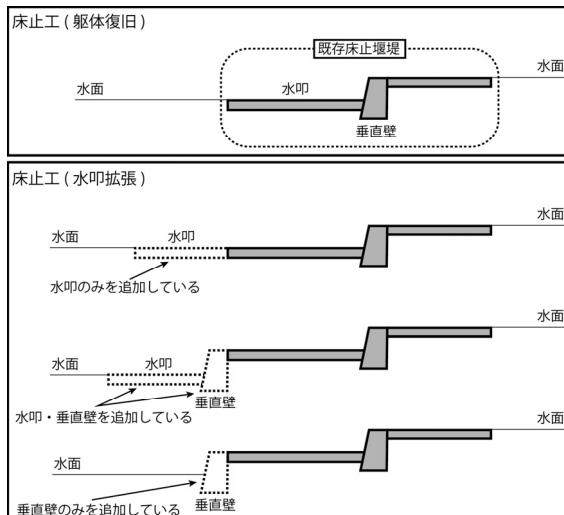
図-9 「床止工（軸体復旧）」と「床止工（水叩拡張）」（模式図）

災害対策工事の多くは床止堰堤を対象としたものであったが、災害復旧工事で多く見られた軸体破損箇所の復旧はほとんどなく、既存床止堰堤の前後の洗堀への対策として、水叩の拡張、垂直壁の新設、護床工の追加の工事が主となっていた（図-9）。新

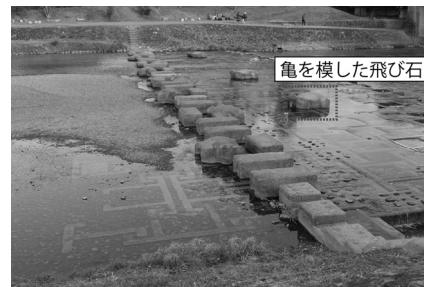
図-10 飛び石の例（筆者撮影）

設された垂直壁の表面は既存床止堰堤と同様に石張が施されているものも見られた。護床工では木工沈床ではなくコンクリートブロック使用がほとんどであったが、これは災害復旧工事に比して実施年代が遅かったためであろう。ただし、そのコンクリートブロックに植石が施されていたものもあり、風致への配慮も確認された。その他、災害復旧工事には見られなかった工事として、床止工に伴い、左右岸の渡りの機能を果たす飛び石を設置する工事が一部行われていた。飛び石はコンクリート製であったが、形状は三角形、ひし形、亀を模したものなど場所によって異なる製品が採用されていた（図-10）。

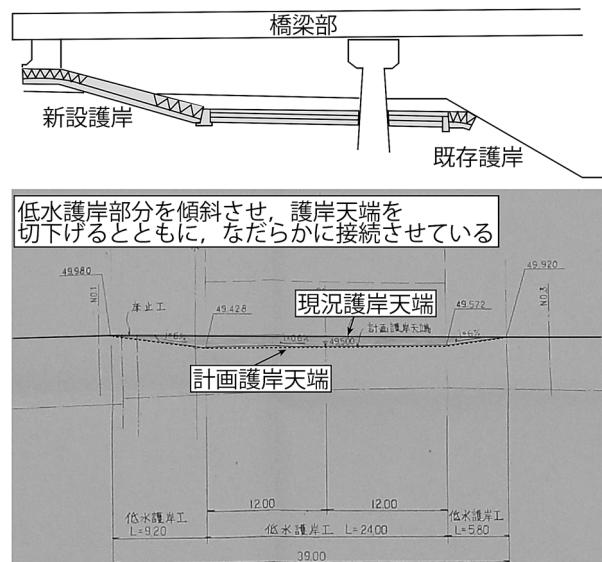
図-11 橋梁下の高水敷切下げ工事例（上：横断面図を筆者が模式化、下：縦断面図に筆者加筆）

「高水敷切下げ／積み増し」の工事はいずれも既存の石張護岸の一部を変形しており、天端は巻天端で風致維持手法を踏襲していた。材料はすべて雑割石であり、全10件の工事中3件では在石使用の表記があった。図-11に示した工事例²⁷⁾では、橋梁下の園路利用のために橋下の既存低水護岸を1.5m～2.0m程度切下げ、施工部分と周辺の低水護岸とをなだらかに接続する配慮がなされていた。

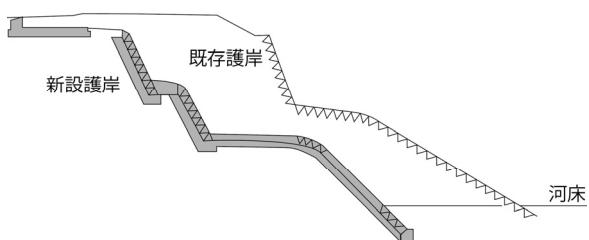
図-12 護岸の新設・変形（横断面図を筆者が模式化）

「護岸の新設・変形」の工事は、左岸三条～五条間で行われた花の回廊事業に関する工事に伴うもので、ここでは既存護岸を撤去して護岸を新設したり、既存護岸の一部を利用するもその形状を大きく変化させたりしていた。図-12²⁸⁾はその工事の一例であるが、河川断面確保のために、2割護岸であったものが1割あるいは1.5割護岸へと勾配が変更されていた。しかし材料には従来通り雑割石が使用されており、護岸天端も巻天端の形状を踏襲していた。

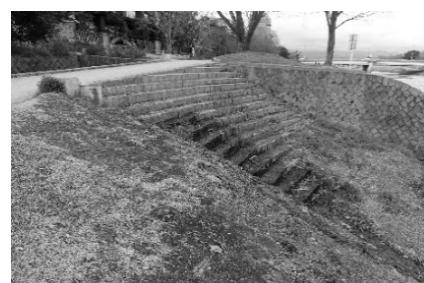
図-13 「階段護岸設置」工事の例（第36号堰堤脇に平成元年施工。筆者撮影）

「階段護岸設置」の工事には、既存の階段護岸を改修しているものと新設しているものがあったが、どちらも親水性向上が目的であった。橋下や飛び石へのアプローチ部分を階段護岸に変更したものが多く見られた。飛び石部分では護岸上にコンクリートを張った階段もあったが、大部分は既存の護岸を撤去し別材料で新設していた（図-13²⁹⁾）。工法としては、石積によるものと、階段石（サクラ系）を張つたものの2種類が見られた。
