# 集落内の石垣の氾濫流に対する防禦機能 - 亀岡市河原尻集落を対象として -

近年「減勢治水」の思想に基づき、河川氾濫をある程度許容し河川環境への影響を小さくする伝統的水害対策が再評価されている。本研究では、水害防禦目的で敷地の周囲に石垣・生垣を設置してきたとされる亀岡市河原林町河原尻集落を対象として、(1)ヒアリング調査を通して対象集落の石垣・生垣の実態や過去の水害履歴を明らかにした。(2)隣接道路に対する各敷地の石垣・塀の分布図を作成し、これらの高さの測量調査を行った。(3)作成した分布図を基に地形モデルを作成し、対象集落にて流出、氾濫解析を行い、現存する石垣・塀の洪水防禦機能を検証した。主な成果として、近年の石垣・生垣の減少傾向とその理由を把握でき、石垣・生垣にある程度の水害防禦機能を見込めると結論付けたほか、石垣・生垣の高さが隣接道路の浸水深に対応して設定されている可能性も指摘できた。

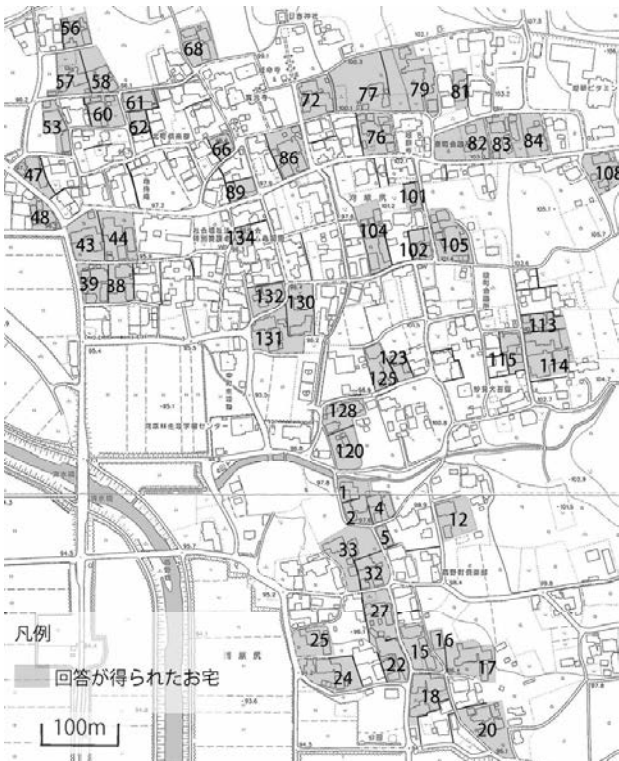
図-2 ヒアリング調査において回答が得られたお宅（亀岡市都市計画地図<sup>10</sup>上に筆者作成）

河原尻地区内において、敷地と道路との境界に石垣、生垣及び塀があることが公道上より確認できる住宅を調査対象とした個別ヒアリング調査を、2019年11月から12月の間に計9日間行った。対象戸数114軒（2019年12月時点）のうち53軒（回答率46.5%）から回答を得た（図-2）。質問項目は、自宅の石垣・生垣及び塀を設置した時期とその経緯、過去の水害について（氾濫流の向き、浸水状況、破堤箇所）を基本としたが、その他にも集落内の石垣・生垣以外の水害防禦、石垣・生垣の減少傾向などの自由回答が得られた。

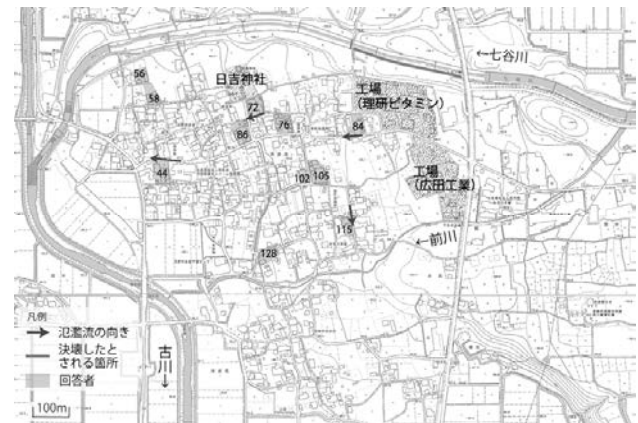
図-3 1907（明治 40）年の水害に関する伝承（亀岡市都市計画地図<sup>10</sup>上に筆者作成）

『河原林町の歴史』<sup>8)</sup>によると、河原尻では明治時代に多くの水害が発生したという（表-2）。ただしヒアリング調査ではこれらすべてが史実としてすべて伝わっているわけではなく、明治末頃の七谷川決壊に関する伝承回答が得られた。時期や内容を考慮すると、おそらく 1907（明治 40）年のものであろうと推察される。決壊箇所が現在の理研ビタミン株式会社工場の北側にあたる部分

であったこと（回答者 84、102、105、128）、決壊箇所付近の土蔵が日吉神社の辺りまで流されたこと（回答者 72、84、102、128）、集落内の道路上を氾濫流が流れたことなどが伝承として伝わっていた。

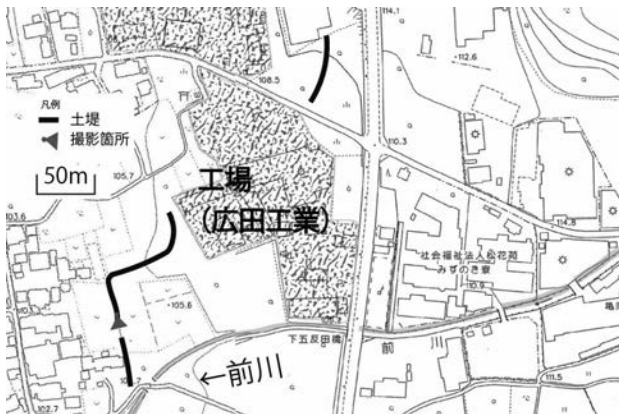
図-7 畑の中に現存する土堤  
(亀岡市都市計画地図<sup>10</sup>上に筆者作成)

その他、集落東側の畑の中にも目視で高さ最大 100cm 程度の土堤が 2 箇所に分かれて確認された（写真-2）。この畑の所有者の一人から、この土堤が水害防禦目的で造られたものであるという伝承も得られた。これらは現在の工場用地の南北に分かれているが（図-7）、前川からの氾濫流の集落内への流入を防ぐため、かつては集落の東側を囲うよう連続していた可能性も考えられる。

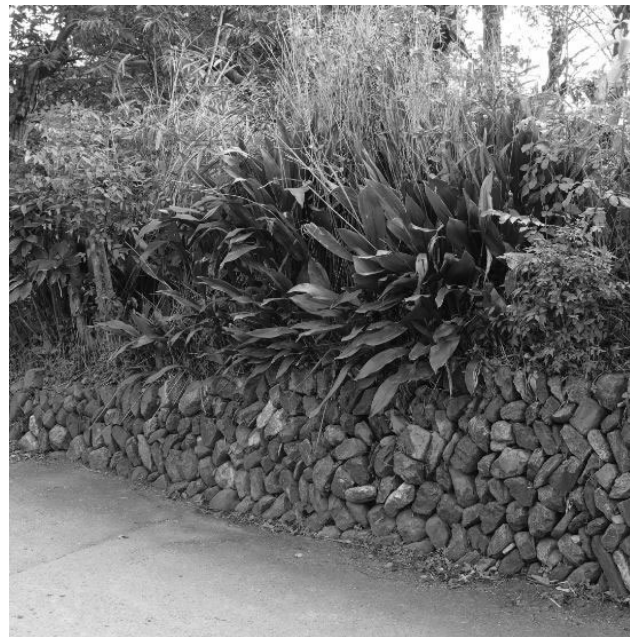
写真-3 石垣上に生い茂る「カキ」（11月21日撮影）

また、河原尻集落の生垣（「カキ」）には、複数種の植物が高密度で生い茂っている（写真-3）ものと、観賞用に単一または限られた種類の植物が規則的に植えられたものがある。水害防禦の効果が期待できるのは前者で、その根本の土盛り部分にも氾濫流の侵入防止効果がある。植栽部分には氾濫流の防止効果はないが、スクリーニング機能は期待できる。

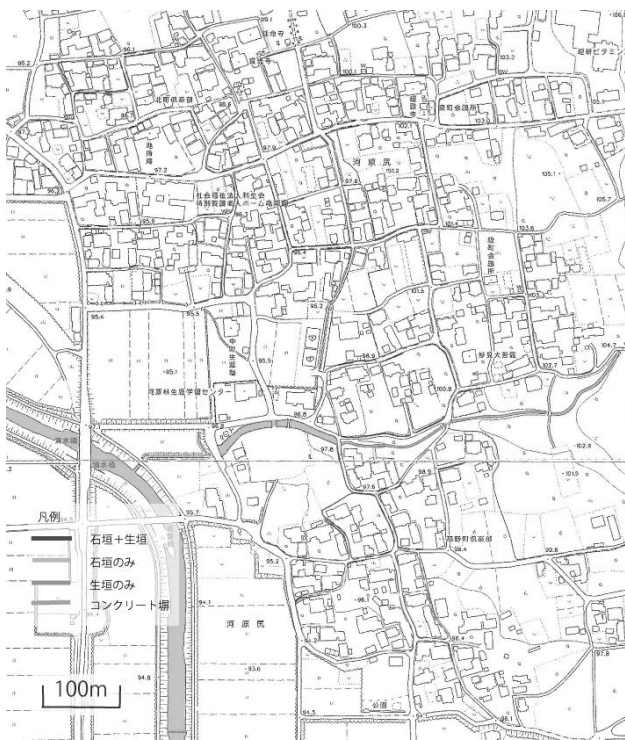
図-10 令和元年時点の石垣・生垣分布図  
(亀岡市都市計画地図<sup>10)</sup>上に筆者作成)

現地調査の結果得られた、石垣・生垣及び塀の分布図を示す(図10)。これを2001(平成13)年の景観調査<sup>7</sup>で作成された石垣・生垣分布図と比較し、石垣・生垣

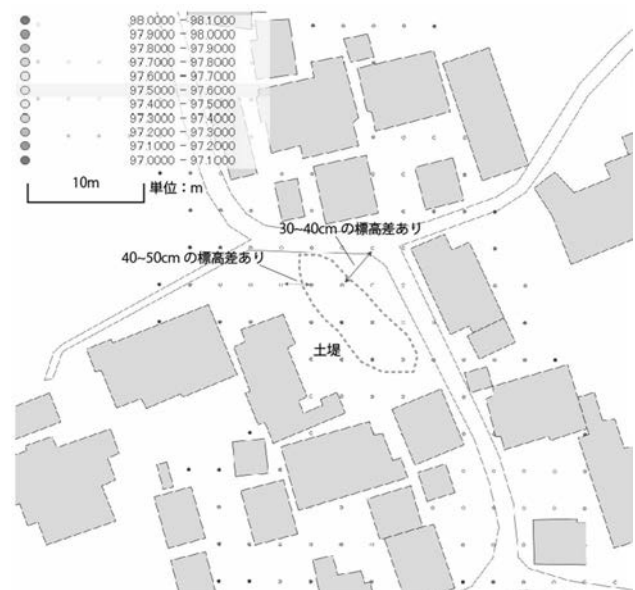
図-13 回答者33宅内の土堤部分の5mメッシュ標高データ

地表面のデータは、国土基盤情報<sup>11)</sup>の5mメッシュの標高図を用いる。なお、第2章にて述べた水害防禦のための土堤2箇所のうち、回答者33の住宅敷地内の土堤の箇所のメッシュデータの標高は、周辺と比較して30~40cm高くなっている(図-13)。現地での目視では120cm程度であったのに対して高さに差異があるものの、防禦効果の過大評価はなく、一定程度再現できていることが確認された。同様に、畑の中の土堤は目視で最大100cm程度の高さがあったのに対し、メッシュデータの標高は地点ごとにまちまちであったが、周辺と比較して最大90~100cm高くなっており(図-14)、防禦効果の過大評価はなく、一定程度再現できていることが確認された。よって、石垣等のような壁等でのモデル化は行わずに氾濫解析を行い、結果を後ほど確認することとする。

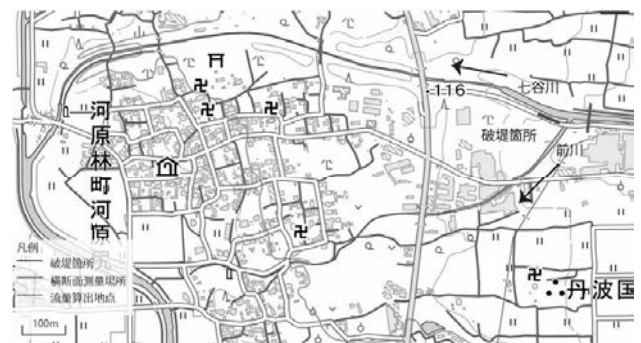
図-18 流出、氾濫解析の諸条件（地理院地図を基に筆者作成）

本研究では、第 3 章のヒアリング調査にて、昭和 14～15 年頃の水害の氾濫点と目される、七谷川と前川の分水地点の屈曲部付近の堤防を破堤箇所として設定した（図-18）。
