水害履歴を踏まえた 水防建築「段蔵」の減災効果の検証 —高槻市南部の低地を対象として—

大阪府高槻市を含む淀川流域各地に分布する伝統的水防建築「段蔵」には、蔵の基礎にあたる石垣を高く設定することにより浸水被害を免れるという減災効果がある。本研究では、既往水害の様相や地理・地形条件を基に高槻市南部の低地を4つの地域に区分し、そのうち3つの地域では段蔵の地盤高が堤防によつて堰き止められる浸水高を基準として設定されている、残る1つの地域では淀川本川による浸水深を基準として段蔵の地盤高が地域全体で同じような値になるように設定されている、という段蔵の減災効果に関する仮説を設定した。検証の結果、これらの仮説は棄却されず、地域ごとの段蔵の地盤高が各地域の水害履歴、特に湛水実績に基づいて決定されている可能性を示した。

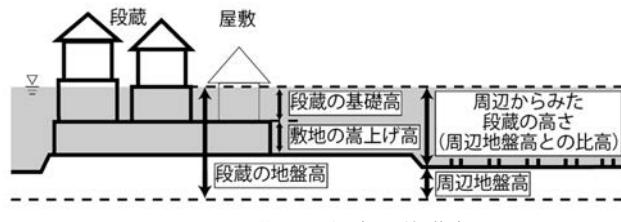
図-1 段蔵の地盤高・基礎高

「段蔵」とは、大阪府高槻市を含む淀川流域各地に分布する伝統的水防建築である。その減災効果は、蔵の基礎にあたる石垣を高く設定することにより浸水被害を免れるというものである。当地域の集落はもともと自然地形上の微高地に発達していて、さらに入為的な嵩上げが行われている箇所も多いため、宅地の地盤の標高は周辺の水田の標高（本研究では周辺地盤高と呼ぶ）よりも高い。段蔵の地盤はその宅地よりさらに高く嵩上げされているため、集落全体が浸水しても段蔵だけは浸水を免れる（図-1参照）。段蔵の地盤高は、その地域が想定する水害の浸水深に応じて設定されているものと推測される。

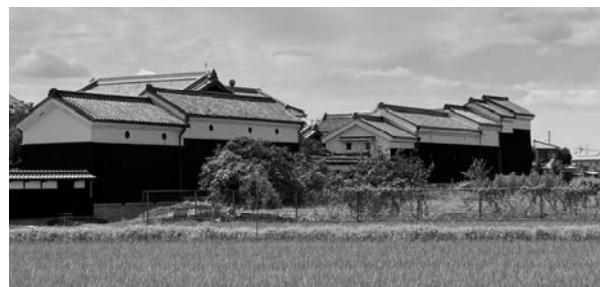
写真1 高槻市唐崎の段蔵（筆者撮影）

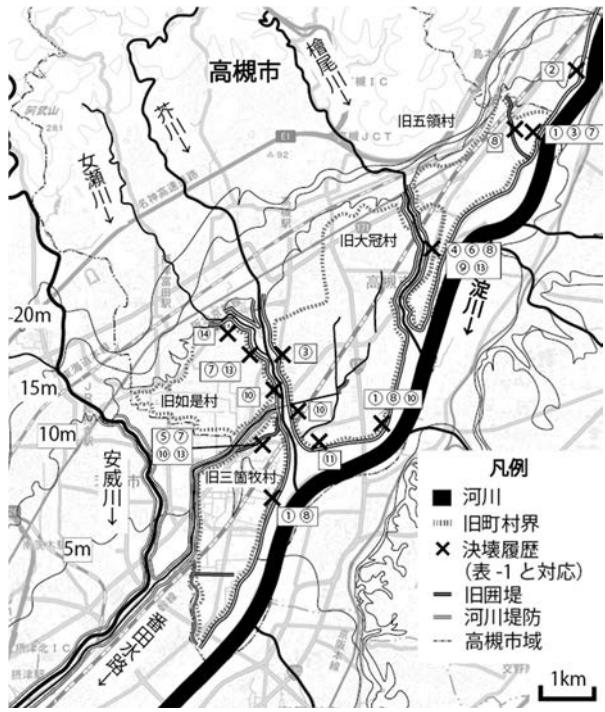
図-2 高槻市南部の堤防決壊履歴（表-1と対応）
(地理院地図¹⁴⁾上に、治水地形分類図更新版（2009～2020年版）¹⁵⁾および5mメッシュの数値標高図¹⁶⁾の情報を基に加筆)

表-1 高槻市南部で発生した水害^{7),8),9),10),11),12)}
(①～⑭は、図-2の決壊箇所と対応)

高槻市南部は淀川によって形成された標高10m以下の広大な低地がその大半を占め¹³⁾、淀川およびその支流檜尾川・芥川と、その支流女瀬川が流れる（図-2）。これららの河川堤防に囲まれていること、そして度重なる水害や堤防強化によって芥川、檜尾川の下流部は天井川と化していることから、大雨によって淀川や周辺河川が氾濫・決壊すると、低湿な後背湿地や洪水危険度の高い氾濫平野からの排水が困難となり¹³⁾、広範囲にわたる浸水被害発生の原因となる。さらに昭和期以降の大規模な都市化に伴い、多くの排水条件不良な土地が生じた¹³⁾。標高は、淀川沿い

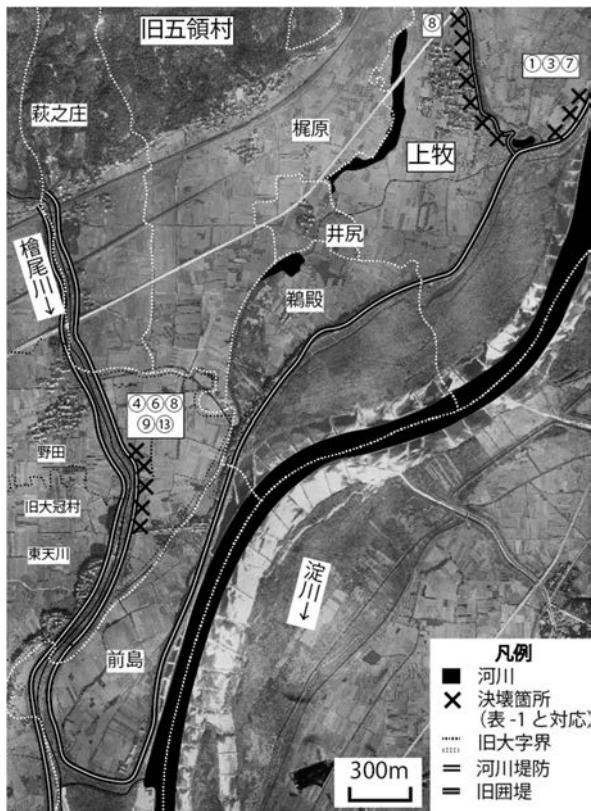
図-3 1948（昭和 23）年当時の旧五領村・大字¹⁷⁾
(地理院地図 ベースマップ「時系列表示（1936~1942 年版）」上に加筆)

段蔵の地盤高がその地域が想定する水害の浸水深に応じて設定されているとすれば、地域ごとの浸水メカニズムをより詳細に把握したうえで、その減災効果を論じる必要がある。そこで本研究では、地理・地形的条件と過去に発生した水害の様相をもとに、高槻市南部の低地を 4 つの地域に区分した（図-3）。この区分は 1889（明治 22）年の町村制施行時の自治体と概ね一致しており、東から順に旧五領村、旧大冠村、旧如是村、旧三箇牧村に該当する¹⁷⁾。なお、槵尾川東岸には行政区画上では旧大冠村に属する部分（図-4）もあったが、水害特性を論じる上では旧五領村と一体で捉えるべき地域のため、本研究では槵尾川より東側を旧大冠村含め一体的に「旧五領村」の項で論じた。

旧五領村は淀川・槵尾川の堤防に囲まれた地域である（図-3）。槵尾川は前述通り天井川であるため、一度浸水すると自然排水が難しい¹⁹⁾。「治水地形分類図 更新版（2007~2020 年）」¹⁵⁾によると、上牧集落東側に旧五領村を大きく囲む囲堤があった。1896（明治 29）年の豪雨で上流側の現島本町の広瀬堤防が決壊した際、氾濫水が旧五領村の囲堤 20 間を破壊し流入した記録があるという²⁰⁾。しかし、それ以外の水害防禦の記録やこの囲堤の設置の経緯は不明である。

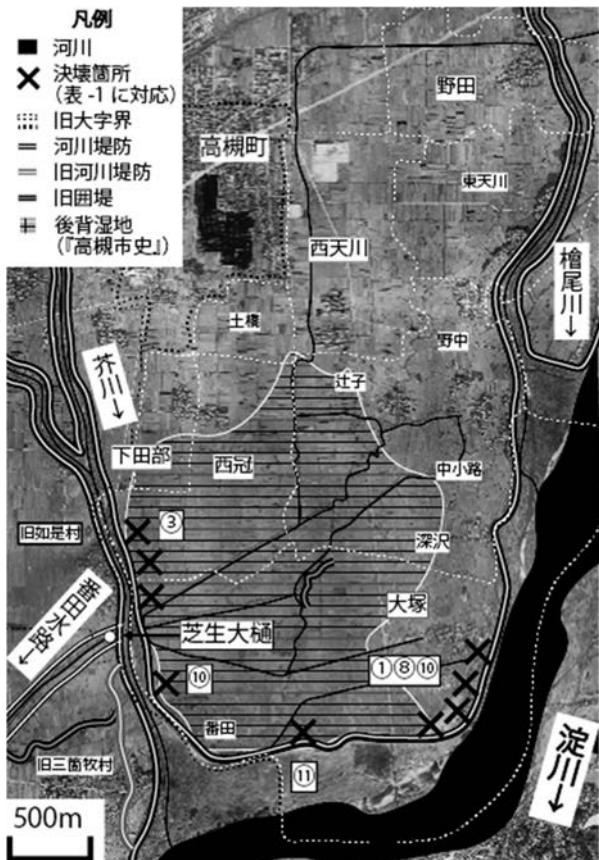
図-5 1948（昭和 23）年当時の旧大冠村・大字¹⁷⁾
(地理院地図 ベースマップ「時系列表示
(1936~1942 年版)」上に加筆)

旧大冠村は淀川・芥川・槵尾川の三川に囲まれた地域であり、地域の南西部に向かって徐々に標高が低くなる。「治水地形分類図 更新版（2007~2020 年）」¹⁵⁾によると、大塚集落の北西側に小規模の堤防があったとされるが、今回調査した地域史や水害史には本件に関する記述がなかったため詳細は不明である。『高槻市史』における地形分類では、南西部は後背湿地に分類されている¹³⁾（図-5 参照）。芥川

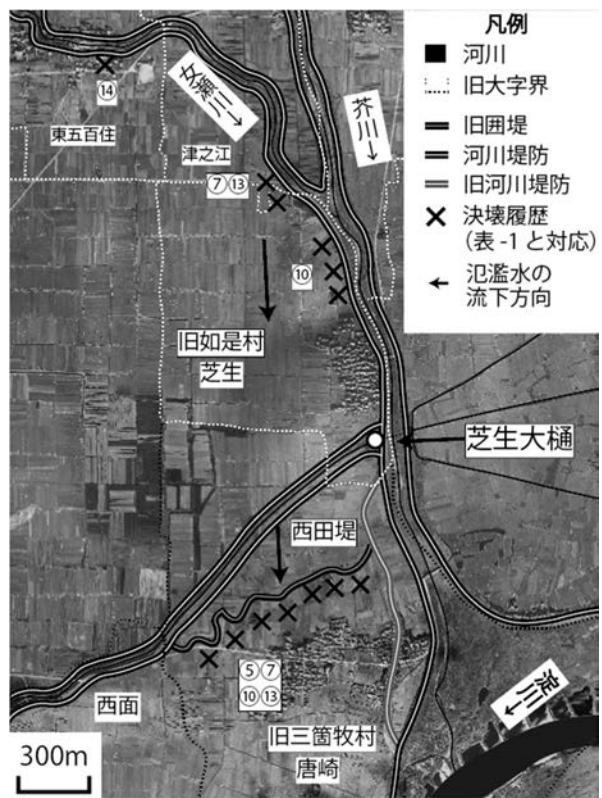
図-6 1948（昭和 23）年当時の旧如是村の堤防と
決壊履歴¹⁷⁾

（地理院地図 ベースマップ「時系列表示（1936~1942
年版）」上に加筆）

旧如是村は、芥川、女瀬川、番田水路の三川に囲まれた地域である。地域の南端付近にある番田水路で旧三箇牧村と接しており、さらにその南側に西田堤という旧三箇牧村の囲堤が存在していた（図-6）。

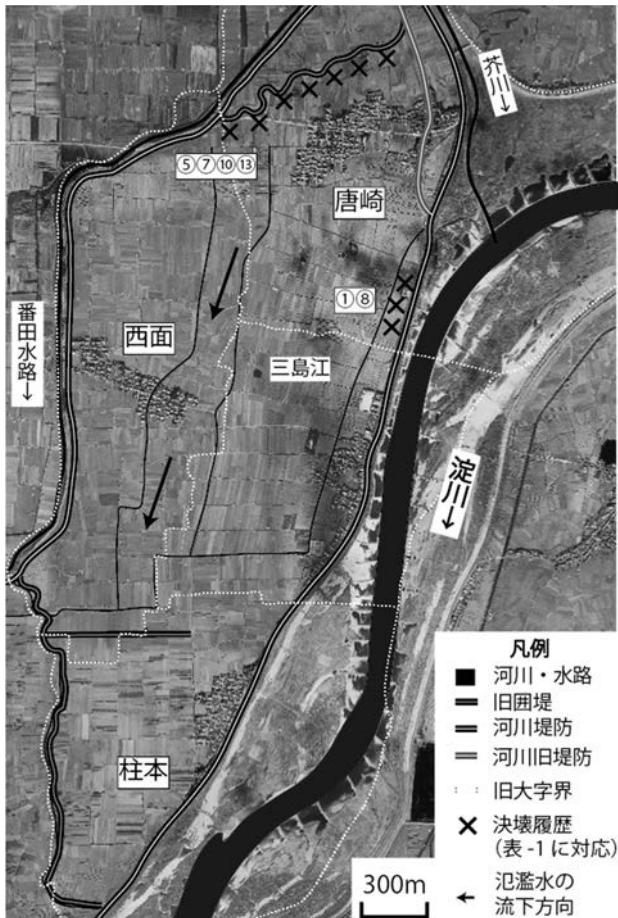
図-7 1948（昭和 23）年当時の旧三箇牧村・大字¹⁸⁾
(地理院地図 ベースマップ「時系列表示（1936~1942 年版）」上を基に加筆)

旧三箇牧村は、淀川、芥川、番田水路に囲まれており（図-7 参照），標高は北から南にかけて徐々に低くなる¹³⁾。高槻市内では標高の最も低い地域であるが、自然地形上では、当地域の氾濫水はさらに南の摂津市鳥飼地域や大阪市まで流下する。

このような摂津市鳥飼地域への氾濫水の流入を防ぐために、村の南方には犬の縄手、千間縄手といった囲堤が存在していた²⁰⁾。犬の縄手は旧三箇牧村の柱本集落の北側に、千間縄手は現在の高槻市と摂津市との境界線沿いに存在し（図-7 参照），上流側の集落からの氾濫水が下流側の柱本や鳥飼地域に流れ込まないよう防禦する役割を持っていた。中世期の縄手の管理に関する書状に、三箇牧村内の悪水を鳥飼地域に排水するかわりにこれらの囲堤を堅固にするよう要請する記述が見られることから、この犬の縄手は堤防上下流間の協議のうえで設置されていたことが推測される²⁰⁾。これらの囲堤をめぐって、上流側と下流側とで中世から度々地域間対立が起きた²⁵⁾。中でも、1889（明治 22）年の芥川決壊による水害では、囲堤を切って排水を早めようとする上流側と排水を妨げるとしてこれに反対する下流側とで、それぞれ鍬や鋤を手に囲堤を挟んで対立したという²⁰⁾。なお、犬の縄手・千間縄手は 1963（昭和 38）年から実施された三島平野用排水改良事業およびその後の鳥飼東部土地区画整理事業によって撤去された²⁰⁾。

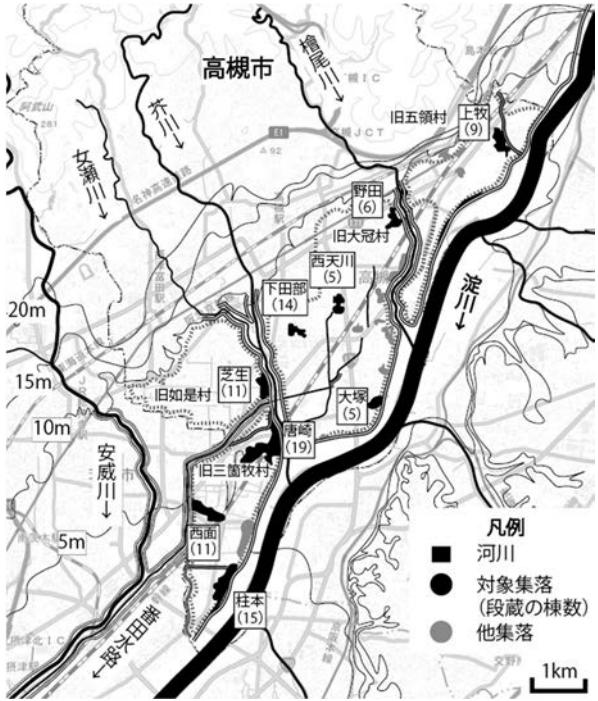
図-8 現存する段蔵が5棟以上確認できた調査対象集落
(集落名下の数字は現存する段蔵の棟数。地理院地図¹⁴⁾上に、治水地形分類図更新版(2009~2020年版)¹⁵⁾、5mメッシュの数値標高図¹⁶⁾の情報を加筆)

測定対象は、対象地域内で段蔵が 5 棟以上現存する集落（図-8）内の段蔵とした。段蔵の基礎高はまちまちであり、同じ集落内でもばらつきの大きいこと

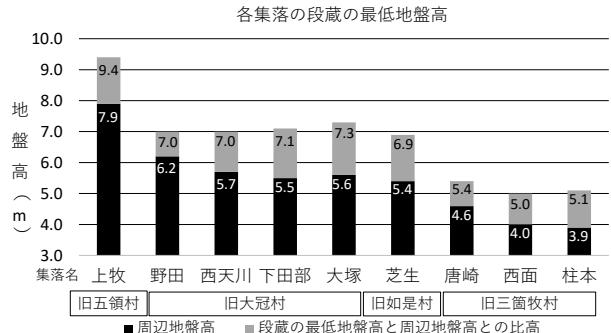
図-9 全集落の最低地盤高

減災効果の検証においては、各集落が最低限回避すべきと考えている浸水深を検証するため、各集落の段蔵の地盤高の最低値に着目する。段蔵の所有主には昔の大地主が多く¹⁾、浸水被害の回避だけでなく、所有者の財力を示す目的でも地盤高が決定されたと言われていることから、本研究で着目する浸水深の基準値よりも敢えて高く設定されている例も多かったものと推測されるためである。測定結果を図-9に示す。

調査対象集落の周辺地盤高として、家屋の密集地周辺に分布する水田の標高を求めた。水田は、他の土地利用に比べて、地盤高を大きく操作した可能性が少ないと考えられるためである。1集落あたり複数の水田を抽出し、5mメッシュの数値標高図¹⁵⁾と地理院地図の最新の航空写真を用いて1枚ごとの標高を測定し、抽出された標高値の最頻値をその集落の周辺地盤高とした。抽出にあたっては、周辺の微地形に対応できるよう、さらに上流側と下流側で抽出数に偏りが出ないように配慮した(図-9参照)。集落の周辺開発によって該当する水田が5枚以下しかない場合は、標高値の平均値を周辺地盤高とした。

2章にて、旧大冠村の段蔵の地盤高は、特定の施設等により基準値を設定はされていないものの、地域内の各集落で同じような値を探っていた、との仮説を設定した。検証のため、旧大冠村の4つの集落の段蔵の最低地盤高を確認すると、野田7.0m、下田部7.1m、西天川7.0m、大塚集落7.3mとなり、7.0~7.3mの範囲に収まっていた(図-9参照)。また、これらの集落は周辺地盤高がそれぞれ6.2m、5.7m、5.5m、5.6m、段蔵の地盤高と周辺地盤高との比高がそれぞれ0.8m、1.3m、1.6m、1.7mとなっており、周辺地盤高が低いほど比高が大きい傾向にあることも踏まえると、各集落の段蔵は7.0~7.3m付近の地盤高を基準として設置されていた可能性が指摘できる。

旧三箇牧村の 3 集落における段蔵の最低地盤高は 5.4m, 5.0m, 5.1m であった（図-9）。旧如是村の芝生より 1.5m~1.9m 低く、推測の通りであった。さらに段蔵の地盤高と周辺地盤高の比高も、旧三箇牧村の 3 集落では 0.8~1.2m 程度であり、旧如是村の芝生より 0.3~0.7m 程度小さく、こちらもまた推測の通りであった。したがって、前記の仮説は棄却されず、犬の縄手・千間縄手の地盤高は 5.0m 程度で、各集落の段蔵はこの標高を基準として設置されていた可能性が指摘できる。

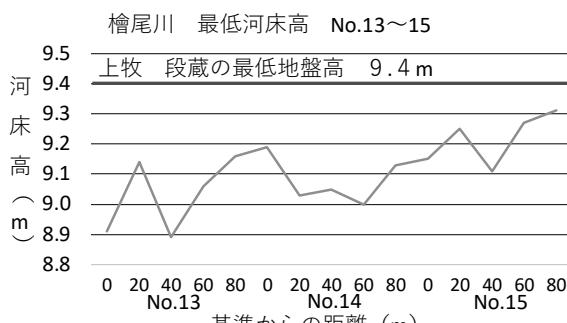
図-10 檜尾川の河床高 No.13～No.15 と上牧の段蔵の最低地盤高

檜尾川の河床高として、過去に何度も決壊履歴のある、前島付近の最深河床高を採用する。大阪府茨木土木事務所の河川管理平面図における同所(地点番号No.13~No.15)の最深河床高は8.9m~9.3mであった(図-10参照)。なお、この河床高は現況のデータであり、段蔵築造当時のものではない、しかしこの地点は淀川との合流付近であるため、明治から昭和にかけての淀川改修工事でも大幅な河床掘削はなかったのではないかと推測される²¹⁾。それに対し、上牧集落の段蔵の最低地盤高は9.4mであり、前島付近の最深河床高よりわずかに0.1~0.5mだけ高く、この河床高に合わせて設定されていた可能性を否定できない。

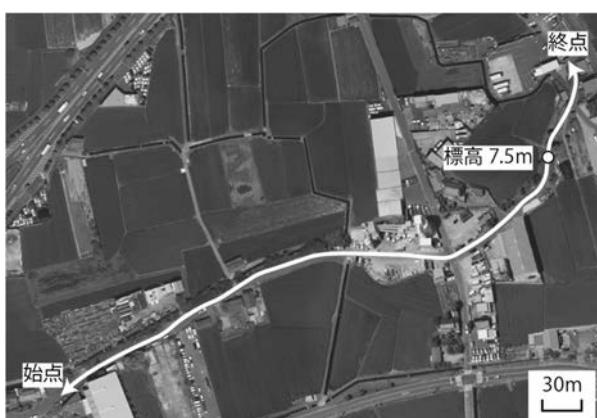
図-11 西田堤 断面図の作成区間・抽出点
(地理院地図上に筆者加筆)
(橙色の点：本研究において標高を抽出した点)

ただし、西田堤の当時の標高を示す史料は管見の限り存在しない。国土地理院の航空写真から、西田堤の痕跡とみられる部分に沿って断面図を作成し、国土地理院の断面図作成ツール¹⁴⁾を用いて当時の西田堤の標高を推定する（図-11 参照）。現存する堤防は道路工事の際に切り下げられている可能性が高いが、地形上、元の堤防高より嵩上げしている可能性は考えづらい。そこで道路工事による切り下げの影響がなるべく少ない地点として、上記断面中で最も標高の高い値である 7.5m を採用し、西田堤の推定地盤高はこれ以上であったと推測した。
